# ANALISIS KESELAMATAN JALAN PADA TIKUNGAN BERDASARKAN JARI-JARI DAN KEMIRINGAN MELINTANG TIKUNGAN

DESI WIDIANTY<sup>1\*</sup>, ROHANI<sup>1</sup>, IDM ALIT KARYAWAN<sup>1</sup>

<sup>1</sup>Jurusan Teknik Sipil Fakultas Teknik Universitas Mataram

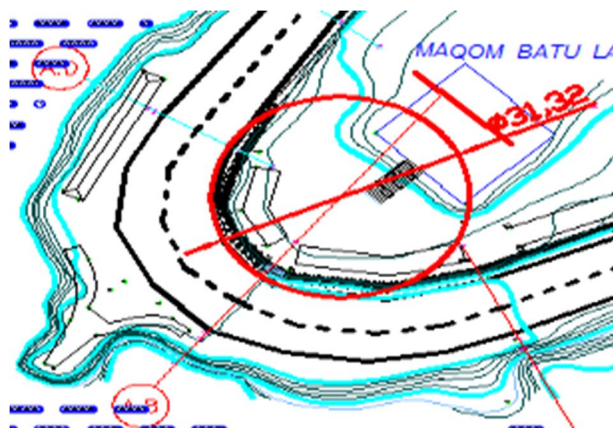
Besarnya jari-jari tikungan di lapangan diperoleh dengan mengukur diameter tikungan pada peta situasi jalan yang merupakan hasil dari pengukuran theodolite menggunakan bantuan autocad. Gambar 2 menunjukkan bahwa hasil ukur diameter tikungan Batu Layar sebesar 31,32 meter, berarti tikungan ini mempunyai jari-jari lapangan sebesar 15,66 dibulatkan 16 meter.

**Gambar 2.** Hasil ukur diameter tikungan Batu Layar

$$e_{lap} = \frac{elev \ sisi \ luar - elev \ sisi \ dalam}{lebar \ jalan} \times 100\% = \frac{16,81 - 16,03}{10,30} \times 100\% = 7,57\%$$

Upaya-upaya yang dapat dilakukan untuk mengurangi peluang dan resiko kecelakaan adalah memperbesar jari-jari tikungan, memberi rambu cermin tikungan agar jarak pandangan pengemudi menjadi lebih panjang, memberi rambu batas kecepatan supaya pengemudi dapat mengurangi kecepatan sebelum masuk ke tikungan, memberi rambu peringatan tikungan tajam supaya ada pemberitahuan bahwa ada tikungan yang tajam sehingga pengemudi tidak kaget ketika memasuki daerah tikungan, memasang lampu penerangan agar pada malam hari dan waktu hujan bisa terlihat, memberikan guardrail (pengaman tepi jalan) agar tepi jalan terlindungi. Tikungan yang beresiko sangat berbahaya diperlukan penanganan teknis secara total dengan stakeholder terkait maksimal 2 (dua) minggu sekali sejak hasil audit keselamatan jalan disetujui. Sedangkan penanganan yang perlu dilakukan pada parameter kemiringan melintang yaitu pada tikungan Jevva Klui, Setelah Malimbu dan Amarsvati dengan menaikkan elevasi dari sisi dalam tikungan jalan sehingga kemiringan melintang (superelevasi) menjadi kurang dari 10 %. Walaupun dari kategori resiko yang dihasilkan menunjukkan bahwa ketiga lokasi tikungan tidak beresiko terjadi kecelakaan yang disebabkan karena dari data kecelakaan lokasi tersebut tidak pernah terjadi kecelakaan lalu lintas. Monitoring rutin dengan inspeksi keselamatan jalan yang terjadwal pada ketiga tikungan ini harus tetap dilakukan.
