APLIKASI METODE RAPID VISUAL SCREENING (RVS) DALAM MONITORING KERENTANAN BANGUNAN PEMERINTAHAN DI INDRAGIRI HULU

SRI AGUSTIN¹, ZULFIKAR DJAUHARI¹, RENI SURYANITA^{1*}

¹Teknik Sipil, Universitas Riau, Pekanbaru, Riau

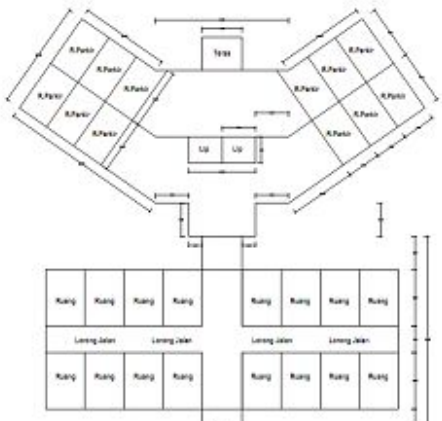
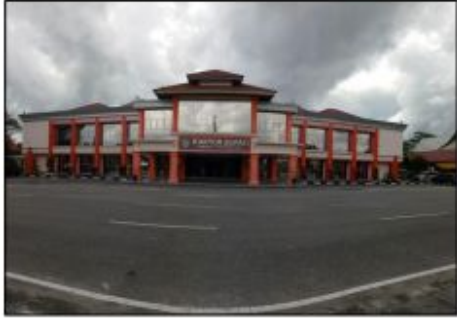
Gambar 3. Formulir *Rapid Visual Screening* (RVS) untuk evaluasi Gedung Kantor Bupati Indragiri Hulu

FINAL SCORE S	2,3 3,5
COMMENTS	Pada Gedung Kantor Bupati Indragiri, tidak diperlukan Evaluasi lanjut, karena nilai akhir (final score) ≥ 2 , yaitu 2,3 untuk tipe C1 dan 3,5 untuk tipe C2
Detailed Evaluation Required	YES <input checked="" type="checkbox"/> NO

Dari hasil pengamatan lapangan gedung Kantor Bupati telah dipugar pada tahun 2016 dan selesai 2017, memiliki nilai *Post Benchmark* +1,6 untuk kategori C2 dan +1,2 untuk kategori C1. Hal ini didapatkan karena gedung didesain dan dibangun setelah dimulainya penerapan dan pelaksanaan peraturan gempa (*seismic code*) pada tahun 1987 dikeluarkannya peraturan perencanaan bangunan tahan gempa. Nilai *Modifier Pre-Code* tidak dimiliki pada gedung ini, karena tahun didirikan tidak berada di bawah tahun 1987, sebagai tahun penerapan peraturan gempa. *Modifier* selanjutnya adalah tipe tanah yang dimiliki Gedung Kantor Bupati yaitu Tipe E *Soft Soil* mendapatkan nilai *modifier* sebesar -1,6 untuk tipe gedung C1 dan C2. Penentuan skor (*Final Score*) metode Rapid Visual Screening berdasarkan

FEMA 154 Tahun 2002 dengan *Data Collection Form Moderate Seismicity* didapatkan nilai 2,3 untuk kategori *Concrete Moment Resisting Frames (C1)* dan 3,5 untuk kategori *Concrete Shear Wall Buildings (C2)*.

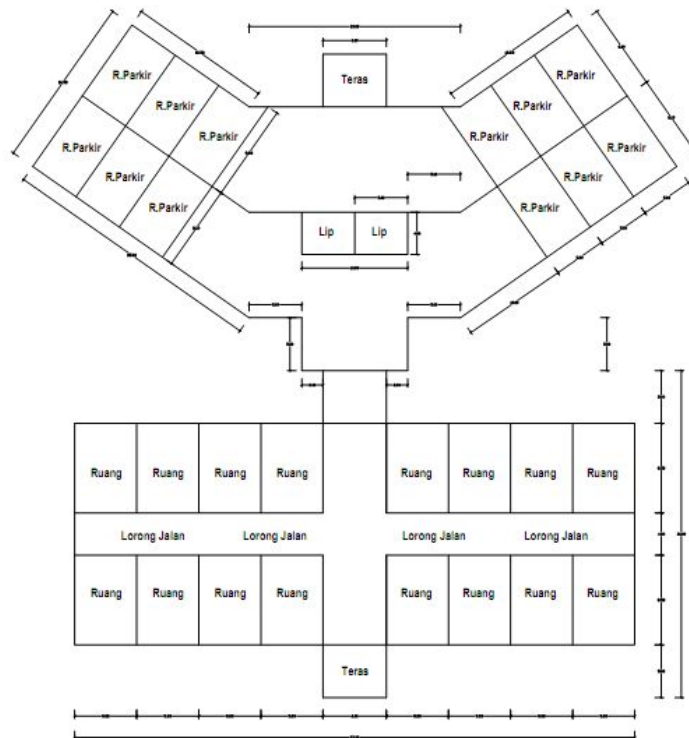
Gambar 4. Denah Kantor Bupati

Berdasarkan Gambar 4 denah Kantor Bupati di dapatkan nilai untuk *Plan Irregularity* sebesar -0,5 untuk tipe bangunan C2 dan C1. Ketidakberaturan berdasarkan denah (*Plan Irregularity*) yang dimiliki gedung Kantor Bupati ini dengan kombinasi bentuk antara *U-Shape* dan *T-Shape*. Gedung dengan eksentrisitas kekakuan yang cukup besar pada sistem pemikul beban lateral ini dapat menimbulkan torsi/puntir di sekitar sumbu vertikalnya. Nilai *Modifier Vertical Irregularity* tidak terdapat pada gedung ini, karena tidak ada syarat yang terpenuhi dari *Modifier Vertical Irregularity*, yaitu bangunan dengan kondisi *Setback*, *Hillside* dan *Soft Story*.
