IDENTIFIKASI KEGAGALAN STRUKTUR DAN ALTERNATIF PERBAIKAN SERTA PERKUATAN GEDUNG BPKP PROVINSI SUMATERA BARAT

Febrin Anas Ismail¹

ABSTRAK

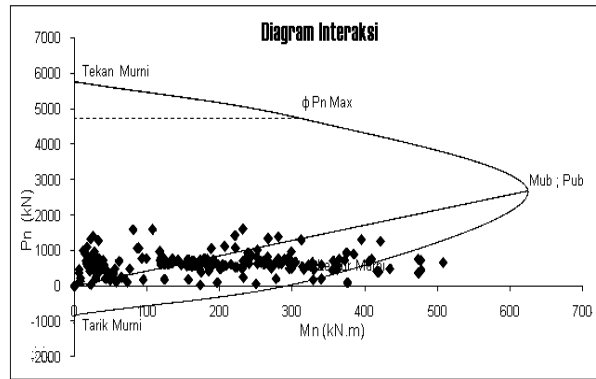
Gambar 2. Diagram Interaksi Kolom Internal Lantai 3 (60 X 60 Cm)

Diagram interaksi adalah diagram yang menggambarkan kemampuan atau kapasitas penampang kolom. Diagram interaksi pada kolom digambarkan oleh grafik hubungan antara momen dan aksial kolom. Diagram interaksi kolom internal lantai 3 dengan dimensi 60 x 60 cm adalah sebagaimana dapat dilihat pada **Gambar 2.**

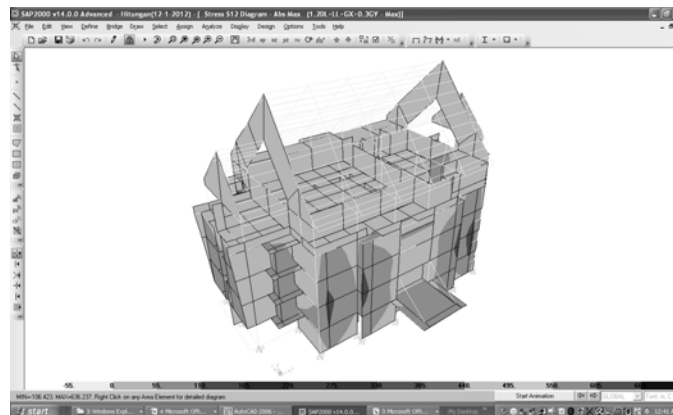
Gambar 3. Tegangan Geser Dinding Sejajar Bidang, Akibat Berat Sendiri dan Gempa (100%X + 30%Y)

Maksimum tegangan geser dinding yang diizinkan = 2 kg/cm^2 . Dari **Gambar 3**, terlihat ada beberapa bagian dinding dengan tegangan geser lebih besar dari 2 kg/cm^2 dan ini mengindikasikan dinding tersebut mengalami keruntuhan akibat beban gempa.

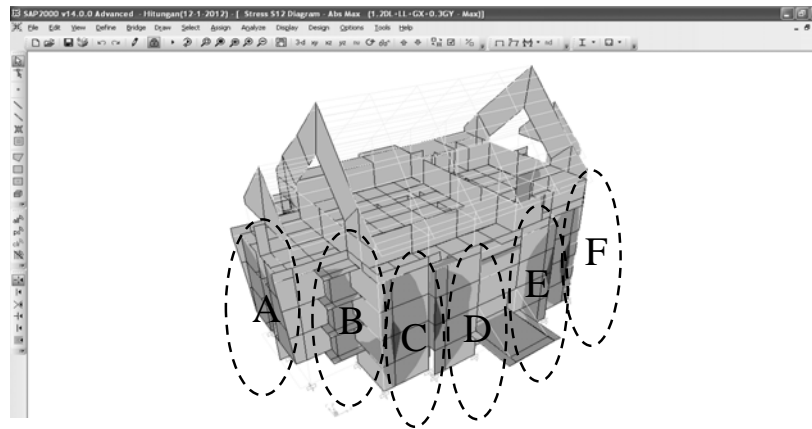
Gambar 4. Tegangan Geser Dinding Sejajar Bidang Akibat Gempa

Kemampuan dinding dalam menahan beban digambarkan oleh besarnya tegangan geser yang bekerja pada dinding, baik oleh beban lateral maupun beban akibat tekanan angin. Pada analisa gedung BPKP, tegangan geser dinding adalah seperti pada **Gambar 4**. Pada gambar tersebut terdapat bagian-bagian dari dinding bata yang mengalami tegangan geser akibat gempa melebihi tegangan geser bata yang diizinkan.

Dari **Gambar 4.**, terlihat bahwa dinding gedung BPKP mengalami keruntuhan pada as 1-A s/d 1-B, as 1-C s/d 1-D, as 1-E s/d 1-F dan as 1-F s/d 1-G pada lantai 1 s/d 4, hal ini disebabkan oleh :

1. Tegangan geser maksimum sejajar bidang yang terjadi akibat gempa lebih besar daripada tegangan izin geser. Sesuai **Gambar 4.** pada area E, F, G dan H tegangan geser yang terjadi adalah 11 kg/cm^2 . Sementara, material dinding pada gedung BPKP berupa bata dengan tegangan geser izin sebesar 2 kg/cm^2 .

2. Struktur pasangan bata menyebabkan bobot mati struktur besar, kekuatan dan daktilitasnya terhadap beban lateral (gempa) menjadi sangat rendah, sehingga mudah mengalami keruntuhan.

3. Pemasangan dinding bata bagian luar gedung terdiri dari dua lapis, dengan sistem pemasangan yang berbeda pada masing-masing lapisnya.
 - a. Lapisan dinding bagian dalam menggunakan kolom dan balok praktis sebagai pengakunya.

- b. Lapisan dinding bagian luar dipasang tanpa menggunakan kolom dan balok praktis, hal ini menyebabkan lapisan dinding bagian luar sangat rentan mengalami keruntuhan ketika ada beban lateral.

4. Struktur beton yang dikombinasikan dengan pasangan bata sebagai pengisi, tetapi tidak dilengkapi batang/besi/jangkar yang mengikat kolom ke dinding bata. Bobot mati pasangan yang besar menghasilkan gaya inersia lateral yang besar, menyebabkan pasangan bata mengalami keruntuhan.

1. Dinding retak diagonal, karena geser atau retak vertikal karena lentur.
 - a. Plesteran lama di sekitar retak dikupas, lalu retak diisi dengan adukan semen pasir (perbandingan 1 semen : 3 pasir).
 - b. Setelah celah rapat, kemudian dinding diplester kembali dengan campuran spesi 1 semen : 3 pasir.
 - c. Untuk retak yang besar (> 0,6 cm) setelah di isi dengan adukan semen pasir, pada bagian bekas retakan.
2. Dinding hancur
Dilakukan pemasangan dinding baru lengkap dengan angkur-angkur setiap 6 lapis bata dengan panjang angkur minimum 30 cm. Pada bidang dinding > 9 m² ; dipasang elemen perkuatan kolom praktis dan balok pinggang (tulangan 4Ø10 mm, sengkang Ø8–150 mm)

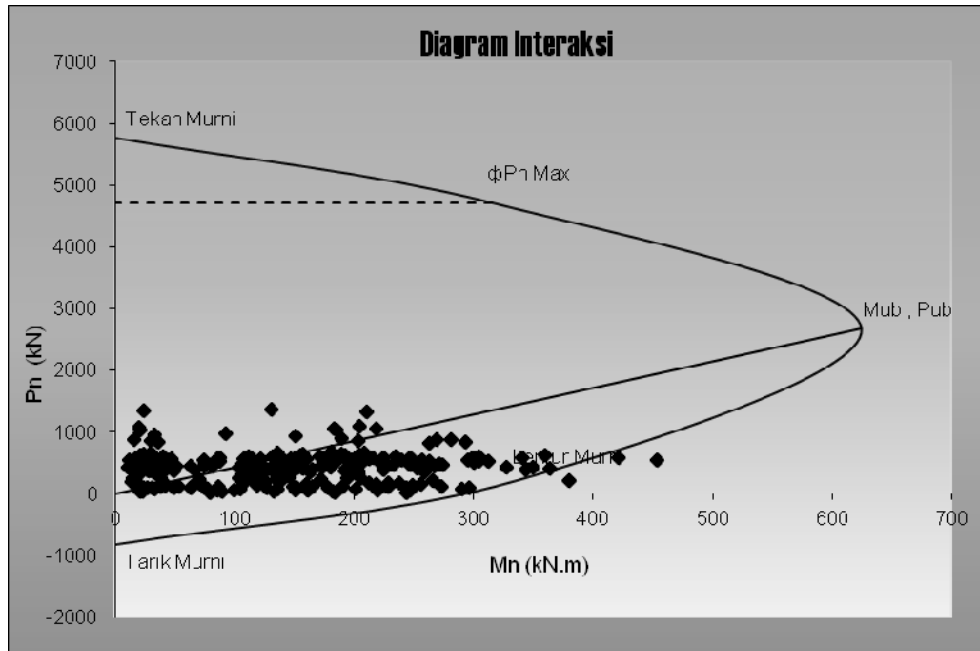
Gambar 5. Diagram Interaksi Kolom Eksternal Lantai 3

Dari hasil analisa struktur dan investigasi lapangan, kerusakan yang terjadi umumnya berada di lantai 3, kerusakan tersebut meliputi terlepasnya selimut beton pada kaki kolom dan kerusakan beton pada ujung kolom. Diagram interaksi pada kolom lantai 3 dapat dilihat pada **Gambar 5** dan **Gambar 6**.

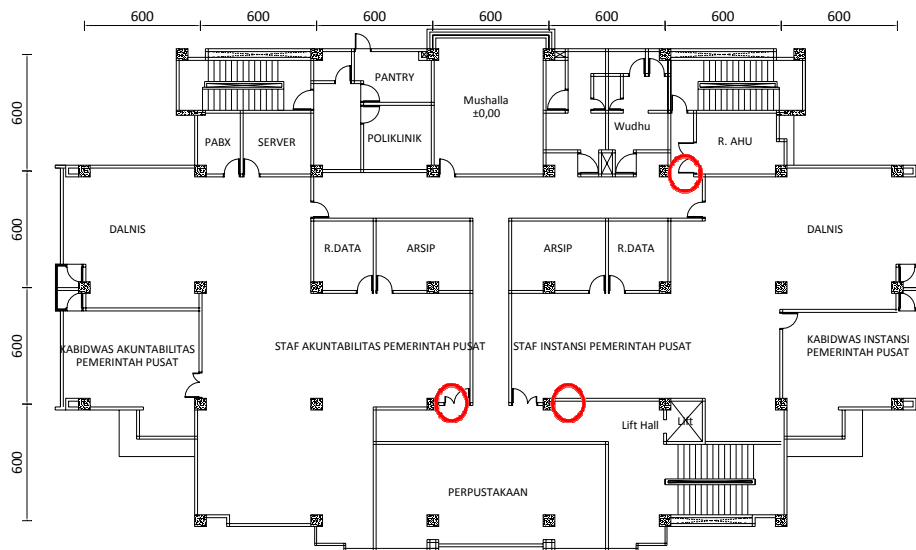
Gambar 7. Denah kerusakan kolom lantai 3

Kolom lantai 3 pada gedung BPKP mengalami kerusakan-kerusakan (Gambar 7.) karena :

1. Tulangan lentur yang terpasang telah mengalami leleh, hal ini terlihat dari kondisi tulangan yang bengkok. Maka dapat diartikan bahwa kolom tersebut mengalami kegagalan lentur.
2. Sengkang kolom terlepas, hal ini dimungkinkan jika sengkang yang terpasang untuk menahan gaya geser pada kolom tersebut lebih kecil dari yang dibutuhkan (*buckling failure*). Sengkang kolom yang dibutuhkan untuk kolom lantai 2 adalah $\varnothing 8 - 200$ mm, sementara sengkang yang terpasang adalah $\varnothing 10 - 200$ mm. Sehingga seharusnya sengkang tersebut tidak mengalami kerusakan. Jadi, terlepasnya sengkang pada kolom tersebut lebih disebabkan oleh lelehnya tulangan lentur dan pecahnya beton akibat kerusakan lentur yang terjadi.

Dari beberapa kolom yang mengalami kerusakan, terindikasi bahwa penyebab kerusakan kolom tidak hanya diakibatkan oleh kegagalan lentur ataupun geser, tetapi juga disebabkan oleh ketebalan selimut beton lebih kecil dari ketebalan minimum yang disyaratkan pada Peraturan Tata Cara Perhitungan Struktur Beton Untuk Bangunan Gedung SNI 03-2847-2002.

- a. Retak pada beton kolom
Metode injeksi dengan material pasta semen yang dicampur dengan *expanding agent* serta latex atau hanya melakukan *sealing* dengan material polymer mortar atau *polyurethane sealant*.

- b. Beton kolom terlepas sehingga tulangan kelihatan
Jika kapasitas tulangan masih memadai, material (beton) pengganti minimal harus sesuai dengan mutu beton rencana gedung atau dengan material yang mutunya lebih baik. Pada saat pelaksanaan harus dipastikan bahwa cetakan beton dan skor-skor sudah dipersiapkan dan terpasang dengan baik.

- c. Beton kolom hancur/rusak berat
Langkah-langkah yang dapat dilakukan dalam memperbaiki kolom yang hancur/rusak berat :
 1. Kedua sisi kolom ditopang dengan menggunakan *support*.

2. Seluruh beton kolom dikupas dan diperbaiki detail penulangannya.
 3. Pasang bekisting kolom dan pada bagian atas bekisting (pada balok) dilobangi untuk melakukan pengecoran. Lakukan pengecoran pada kolom dengan menggunakan beton *ready mix* K-300.

4. Bekisting kolom dibuka setelah beton cukup umur.
