IDENTIFIKASI KEGAGALAN, ALTERNATIF PERBAIKAN DAN PERKUATAN PADA STRUKTUR GEDUNG POLTEKES SITEBA PADANG

Febrin Anas Ismail¹

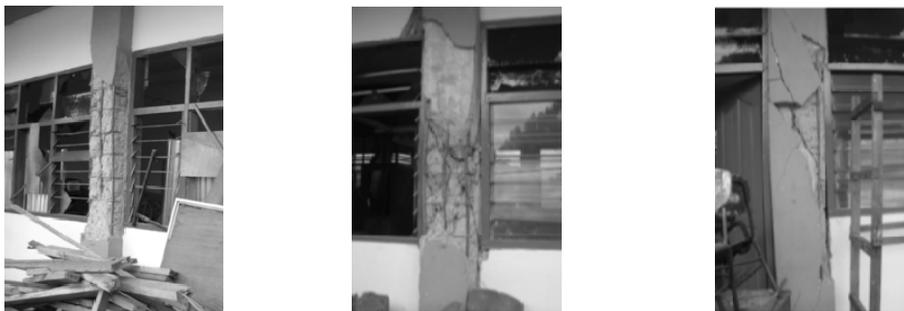
Kerusakan yang dominan pada bangunan ini adalah kerusakan pada elemen struktural bangunan. Elemen struktur kolom merupakan bagian yang mengalami kerusakan berat, lebih dari 80% kolom bangunan mengalami kerusakan. Kerusakan yang terjadi berupa hancurnya beton kolom bangunan tersebut. Kerusakan pada kolom di masing-masing lantai dapat dilihat pada **Gambar 1 – 3**.

Gambar 1. Kerusakan Kolom Pada Lantai 1

Rendahnya mutu beton yang digunakan pada gedung ini menjadi salah satu penyebab kerusakan pada struktur bangunan. Berdasarkan data yang diperoleh dari lapangan dengan melakukan *hammer test*, diperoleh mutu beton yang digunakan pada gedung ini hanya K-100 yang berada jauh dibawah standar mutu beton untuk bangunan gedung bertingkat. Terlihat dari semua kerusakan yang terjadi pada struktur diikuti dengan hancurnya beton.

Demikian juga dengan tulangan geser pada kolom, dari hasil investigasi lapangan banyak kolom yang mempunyai sengkang dengan jarak yang sangat besar (20 cm) serta diameter tulangan yang terlalu kecil ($\emptyset 6$). Hal ini tidak sesuai untuk struktur bangunan bertingkat tahan gempa. Dalam aturan untuk bangunan tahan gempa jarak sengkang minimum adalah 15 cm dan diameter tulangan geser yang digunakan adalah $\emptyset 10$. Dan hal ini juga merupakan salah satu penyebab kegagalan pada gedung Poltekes Siteba sehingga gedung mudah mengalami kerusakan saat terjadi guncangan gempa.

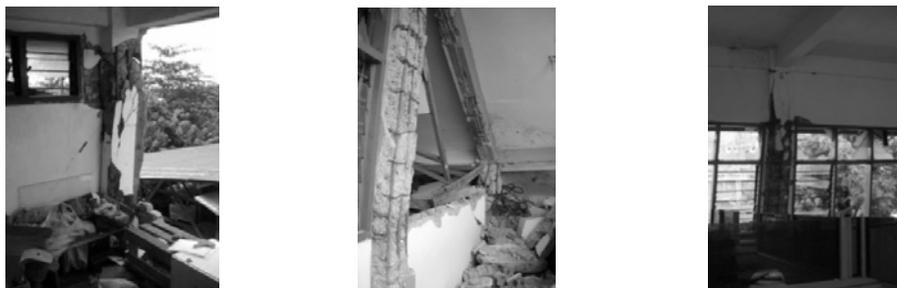
Gambar 2. Kerusakan Pada Kolom Lantai 2

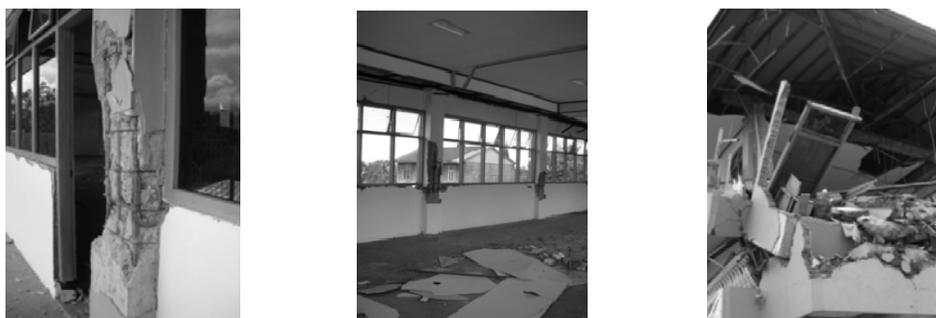
Gambar 3. Kerusakan Pada Kolom dan Pelat Lantai 3

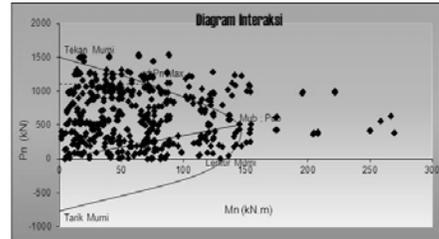
Gambar 4. Idealisasi Struktur dengan SAP 2000 **Gambar 5. Diagram Interaksi kolom K1 (40 x 40)**

Kapasitas penampang kolom diketahui dari diagram interaksi masing-masing penampang kolom. **Gambar 5.** merupakan diagram interaksi kolom K1 ukuran 40 cm x 40 cm.

kolom, dari diagram interaksi kolom menunjukkan banyak titik yang berada diluar garis interaksi P-M. Hal ini berarti tulangan lentur kolom yang terpasang tidak mampu memikul beban yang bekerja. Hal inilah yang menyebabkan ada beberapa kolom yang patah atau tulangan utamanya mengalami pembengkokan.

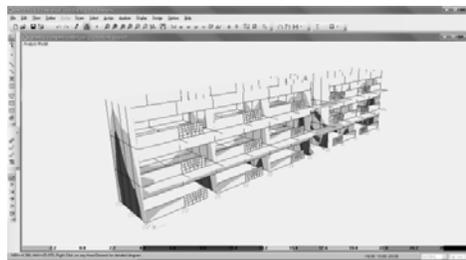
Gambar 6. Tegangan Geser Dinding Gedung Poltekes Siteba Padang

Gambar 6. diatas merupakan hasil dari analisa yang dilakukan dengan program SAP 2000. Dapat dilihat tegangan geser dinding yang melebihi nilai yang diizinkan banyak terdapat pada dinding arah sumbu y (sejajar bentang pendek bangunan). Tegangan geser izin adalah sebesar 2 kg/cm², sementara tegangan geser yang terjadi mencapai ± 4 kg/cm².

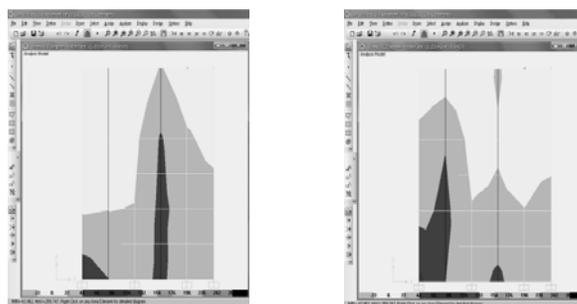
Tegangan geser dinding sejajar bentang pendek gedung Poltekes pada beberapa area/as bangunan dapat dilihat pada **Gambar 7 - 9. Gambar 10 - 12.** merupakan foto-foto kerusakan gedung yang terjadi, sebagai perbandingan hasil analisa menggunakan SAP 2000 dengan kerusakan yang terjadi dilapangan .

Gambar 7. Tegangan Geser Dinding Pada As-7 dan As-8 (dekat tangga)

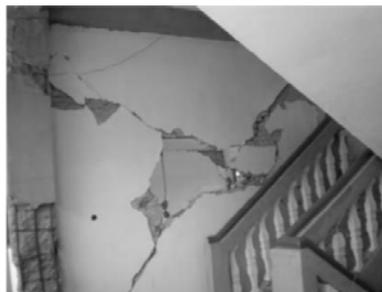
Gambar 10. Foto Kerusakan Gedung didekat Tangga

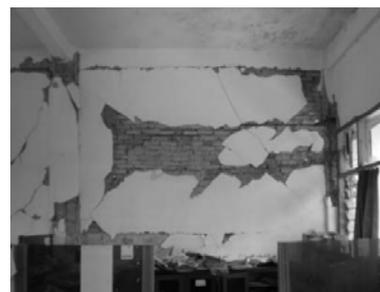
Gambar 11. Foto Kerusakan Gedung pada As-1

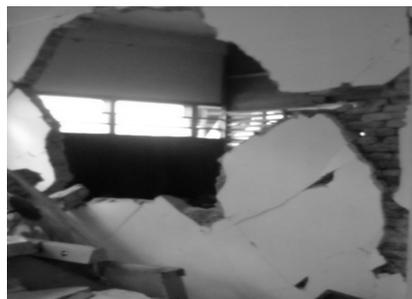
Gambar 12. Foto Kerusakan Gedung pada As-7

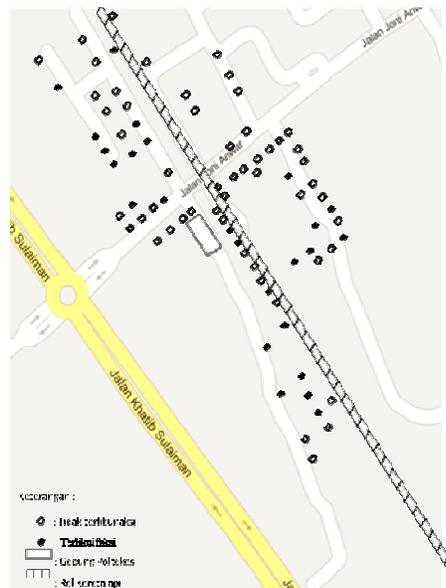
Berdasarkan survey potensi likuifaksi yang telah dilakukan disekitar daerah gedung Poltekes, menunjukkan adanya potensi likuifaksi didaerah tersebut. Jenis tanah disekitar daerah tersebut merupakan tanah pasir lepas, yaitu jenis tanah yang memungkinkan terjadinya likuifaksi. Ketika mengalami getaran akibat gempa bumi, sifat tanah berubah menjadi seperti cairan yang mengakibatkan hilangnya kekuatan tanah sehingga tak mampu menopang beban bangunan di dalam atau di atasnya. Tanah yang menjadi lunak akan mengalami amplifikasi atau perbesaran guncangan terhadap gedung-gedung di atasnya. Peta potensi likuifaksi dapat dilihat pada **Gambar 13**.

Gambar 13. Peta Potensi Likuifaksi di Daerah Sekitar Gedung Poltekes

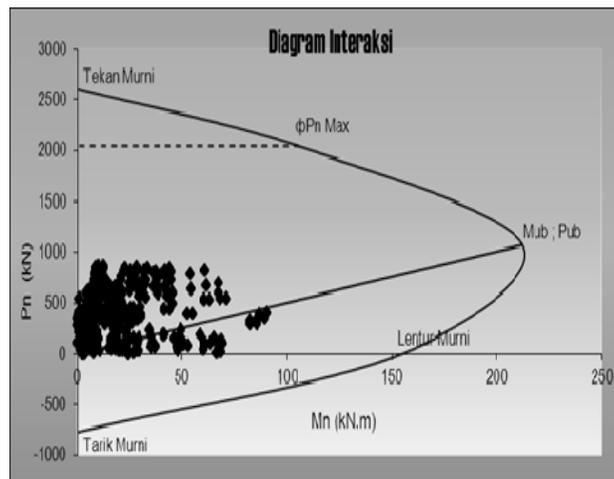
Gambar 14. Diagram Interaksi 1K14040 Kolom Setelah Perbaikan

Langkah perbaikan diambil menjadi salah satu alternatif perbaikan karena yang menjadi faktor utama penyebab kerusakan gedung adalah jeleknya mutu beton dan kecilnya diameter tulangan geser yang terpasang. Setelah mutu beton diganti dengan mutu K-250 dan tulangan geser diganti dengan diameter dan jarak yang memenuhi syarat untuk bangunan aman gempa ($\emptyset 10-150$), kemudian dilakukan analisa ulang ternyata kekuatan struktur gedung cukup meningkat. Terlihat dari diagram interaksi kolom pada **Gambar 14.**, beban luar yang bekerja pada kolom berada didalam diagram interaksi P-M. Hal ini menunjukkan bahwa setelah diperkuat, kolom mampu memikul beban yang bekerja padanya.

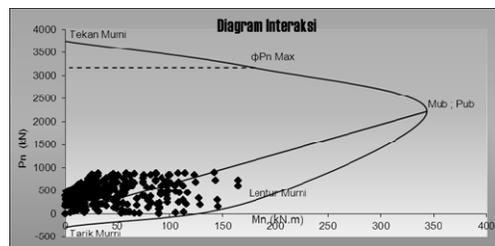
Gambar 16. Diagram Interaksi Kolom 1K14040 Setelah *Jacketing*

Dari diagram interaksi setelah *jacketing* pada **Gambar 16**, terlihat bahwa *retrofitting* dengan *jacketing* akan meningkatkan kapasitas penampang kolom baik kapasitas lentur maupun aksialnya. Kapasitas lentur maupun aksial kolom sebelum perkuatan jauh lebih kecil dari beban aksial maupun lentur akibat beban yang bekerja pada kolom sehingga menyebabkan kegagalan struktur kolom saat gempa yang terjadi pada tanggal 30 September 2009. Dengan perbaikan dan perkuatan seperti yang direncanakan, kolom yang ada diharapkan memiliki kemampuan yang lebih baik dan mampu bertahan ketika terjadi gempa dengan intensitas yang sama dengan yang terjadi pada tanggal 30 September 2009.

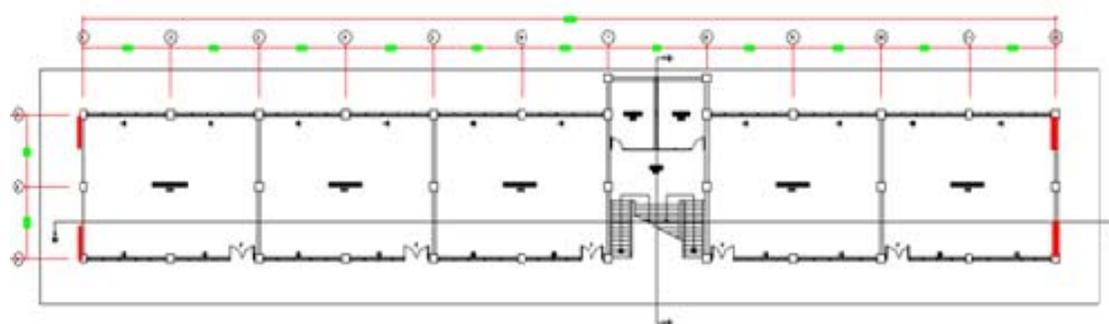
Gambar 20. Posisi Dinding Geser Opsi Pertama

Ada dua opsi yang dilakukan dalam penggunaan dinding geser ini, yaitu pertama di kedua ujung kolom pada As1 dan As12 arah vertikal, dan yang kedua di ujung kolom yang sama tetapi ditambah pada ujung kolom pada As A dan As C sehingga membentuk siku-siku, sebagaimana yang terlihat pada **Gambar 20 - 21**. Pada opsi pertama penggunaan dinding geser dapat meningkatkan kapasitas lentur kolom, seperti dapat dilihat pada diagram interaksi kolomnya. Tapi hal ini tidak didukung dengan kapasitas gesernya, dimana dengan gaya geser yang dihasilkan dari perkuatan dengan dinding geser masih belum mencukupi dengan tulangan yang terpasang.

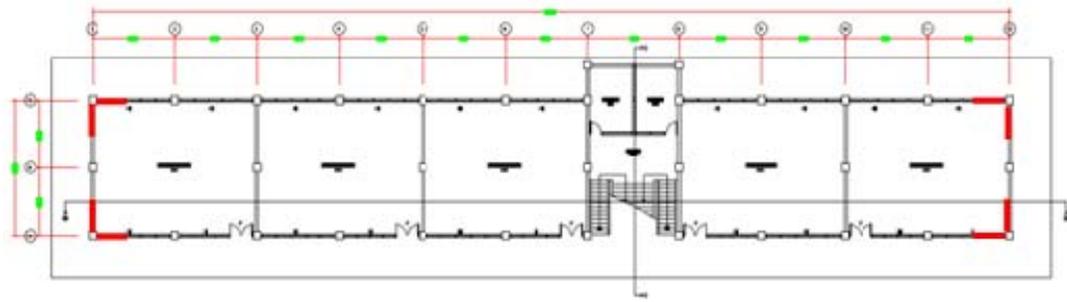
Gambar 21. Posisi Dinding Geser Opsi Kedua

Pada opsi kedua diberikan tambahan dinding geser di sisi horizontal pada opsi yang pertama dengan harapan ditambahnya dinding geser maka kekakuan struktur akan meningkat sehingga tulangan yang terpasang akan mencukupi dan tidak perlumenambah penulangan yang telah ada. Namun dari hasil analisa, ternyata masih sama dengan opsi yang pertama. Untuk kapasitas lentur kolom sudah sangat memenuhi tetapi untuk kapasitas geser masih diperlukan penambahan tulangan.
