JENIS DAN RAGAM KERUSAKAN SALURAN PRIMER DAERAH IRIGASI BANDAR LAWEH KABUPATEN SOLOK

Februarman¹

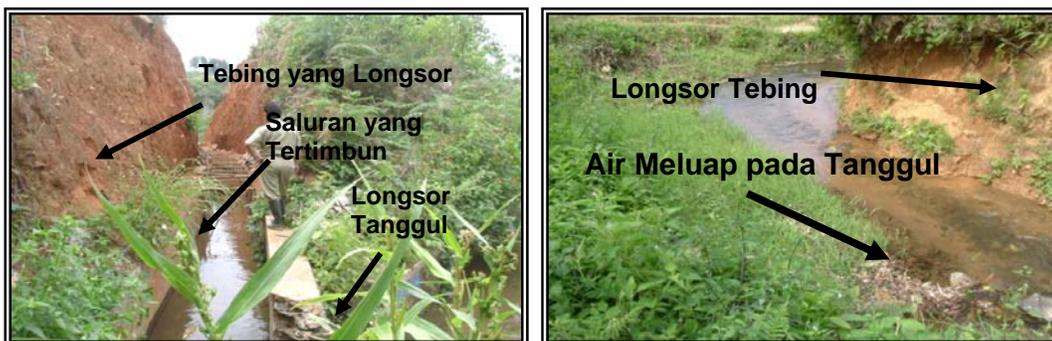
Pada saluran garis tinggi seperti **Gambar 1**, terlihat bahwa kelongsoran tebing saluran menyebabkan tertimbunnya saluran, sehingga saluran akan meluap ke tanggul dan akan beresiko menimbulkan keruntuhan tanggul. Jika kelongsoran ini terjadi pada beberapa titik, misalnya dimusim hujan, maka cukup banyak titik-titik longsor yang akan terjadi pada tanggul saluran. Hal ini adalah salah satu kelemahan dari saluran garis tinggi apalagi berada pada tebing yang curam. Terutama di musim hujan, air yang akan mengalir pada saluran akan lebih besar bersumber dari aliran permukaan sehingga aliran air akan melimpah sepanjang saluran. Limpahan air ini akan merusak dan menggerus dasar tanggul bagian bawah dan dapat terjadi longsor pada badan saluran.

Gambar 1. Saluran Garis Tinggi Longsor Tebing dan Kerusakan Tanggul

Kelemahan utama dari saluran garis tinggi adalah kelongsoran yang terjadi pada tebing saluran. Kelongsoran ini dapat terjadi karena jenis tanahnya yang *loosed*, kemiringan tebing yang curam, erosi serta jenuhnya air tanah akibat resapan yang terjadi mulai dari kemiringan bukit dimana saluran itu berada. Untuk menghindari kelongsoran pada tebing ini, dapat dilakukan upaya membuat terasering, penanaman rumput atau jenis lainnya yang dapat mengurangi pengikisan, serta penguatan tebing dengan bangunan atau injeksi semen (*soil cement*). Perlakuan ini juga harus memperhatikan kelayakan dari segi teknis maupun ekonomis, karena dari pengamatan di lapangan pada beberapa lokasi, tebingnya curam sekali dan akan sulit untuk melakukan perbaikan trase saluran dan tebing serta tanggulnya.

Kelongsoran yang terjadi dan menimbun saluran akan berakibat kerusakan bagian yang lain seperti runtuhnya tanggul atau amblasnya badan saluran, sehingga kerusakan akan semakin meluas.

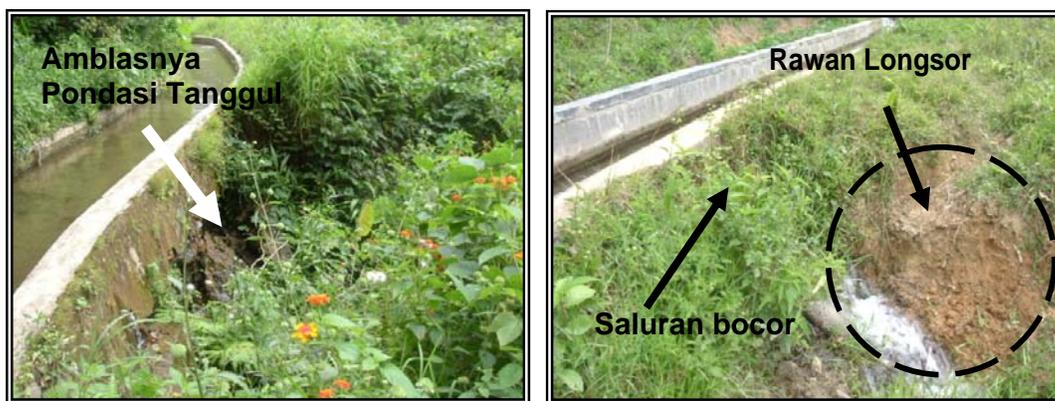
Kebocoran tanggul saluran dapat diakibatkan oleh binatang atau hewan air seperti belut, dan juga karena kondisi tanah yang lolos air. Kebocoran yang pada mulanya kecil, lama kelamaan bisa menjadi bertambah besar karena butiran tanah disekitar bocoran akan selalu terbawa air. Di samping kebocoran pada satu titik, maka resapan air disekitar bocoran dapat pula memperlemah tanggul atau badan saluran yang berakibat longornya saluran. Kelongsoran yang terjadi dapat dimulai dengan tanah gerak (*landslide*). Jika ini terjadi maka saluran akan semakin landai, aliran akan lebih lambat dan beban terhadap tanggul akan lebih besar sebagai pemicu terjadinya kelongsoran badan saluran. **Gambar 2** di bawah menunjukkan kebocoran yang telah besar yang akan menggerus dasar tanggul dan dapat menimbulkan kelongsoran, walaupun saluran telah diperkuat dengan beton atau pasangan batu kali. Kebocoran semacam ini banyak ditemui sepanjang saluran primer kiri dan kanan Irigasi Bandar Laweh.

Gambar 2. Kebocoran Saluran Pondasi Amblas

Tanggul dengan pasangan batu kali yang di lining berada pada dudukan pondasi yang tidak kuat, sehingga tanggul tersebut tergantung dan sewaktu waktu dapat amblas. Kondisi ini terjadi karena pada beberapa titik yang dilalui saluran tidak ada pilihan lain trase walaupun berada pada dasar yang tidak stabil. Pertimbangan yang dilakukan selama ini adalah berdasarkan peta topografi dan sifat aliran pada saluran terbuka dengan kemiringan rencana tertentu. Seperti ditunjukkan pada **Gambar 2**, saluran berada pada tebing yang cukup curam. Pembuatan saluran dipaksakan walaupun dudukan pondasinya berada pada tanah yang tidak stabil (*longsor* atau *landslide*). Untuk menstabilkan lokasi semacam ini tentu dibutuhkan biaya yang tidak sedikit. Pergerakan tanah dasar ini akan semakin cepat jika musim hujan dan akan menambah tingkat kebocoran pada dasar saluran dimana terjadi rembesan air secara terus menerus.

Kebocoran yang terjadi sepanjang saluran betapapun kecilnya akan menyebabkan kehilangan debit, sehingga kebutuhan air untuk persawahan tidak dapat terpenuhi. Pada saluran primer kiri dengan panjang saluran 18 km, yang dialiri air hanya 4 km (pada daerah Tabek), sedangkan kebutuhan air untuk Bukit Tandang sampai Saok Laweh disuplai dari anak sungai Lurah Kapecong yang pada musim kemarau debit airnya kecil sekali. Praktis jaringan irigasi Bandar Laweh tidak berfungsi dengan baik. Penanganan teknis kerusakan saluran irigasi yang dilakukan hanya dapat memecahkan permasalahan aliran pada saluran untuk jarak tertentu dan tidak dapat mencapai areal persawahan yang lebih hilir.

Disamping kehilangan air, kebocoran dan resapan air sepanjang tanggul dan dasar saluran juga dapat menimbulkan kelongsoran atau amblasnya saluran. Biasanya kebocoran yang terjadi menunjukkan peningkatan jumlah dan besarnya, serta posisi yang sering berpindah-pindah. Jadi disini permasalahan kebocoran pada saluran mengurangi pemasokan air untuk irigasi dan rusaknya badan saluran.

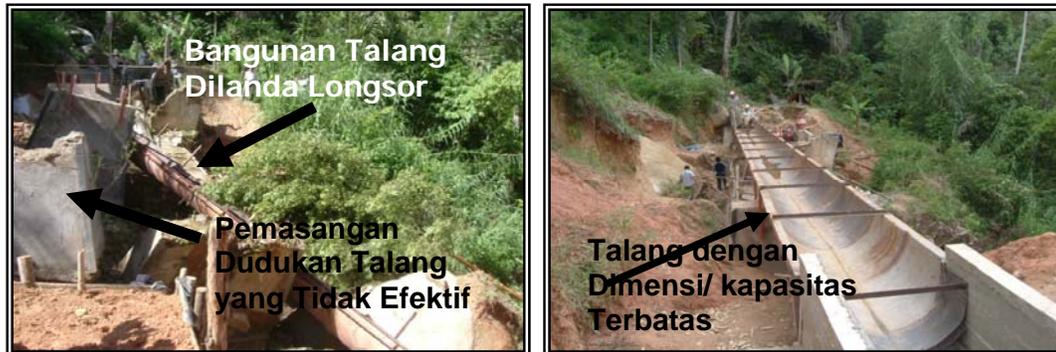
Kelongsoran pada badan saluran merupakan kerusakan berat yang membutuhkan penanganan khusus dan membutuhkan biaya yang besar. Keruntuhan yang berulang-ulang dapat saja terjadi karena lokasi yang bersangkutan tidak lagi stabil. Di samping itu, aliran air permukaan pada musim hujan juga mengalir ke lokasi ini. Dilihat dari lapangan, lokasi ini merupakan lahan yang mengalami *landslide*, sehingga penanggulangan yang kurang memperhatikan sifat-sifat tanah yang mengalami *landslide* akan sia-sia.

Gambar 3. Bangunan Talang yang Longsor

Kerusakan berat yang terjadi adalah kelongsoran pada badan saluran. Kerusakan semacam ini akan sangat berpengaruh terhadap irigasi, karena akan terhentinya aliran untuk irigasi pada saat rehabilitasi. Penanganan masalah kelongsoran tidak ditangani dengan baik, terutama teknik penanggulangan yang tidak memperhitungkan kondisi stabilitas lereng (pada lahan yang mengalami *landslide*). Dudukan pondasi bangunan talang yang dibangun pada daerah yang longsor tidak dipikirkan terhadap kestabilannya, karena berada pada dasar yang labil (tanah gerak). Di samping itu pemicu kelongsoran yang bersumber dari aliran air tebing dan meluapnya debit aliran pada saluran tidak ditanggulangi dengan baik. Penanganan yang dilakukan bersifat parsial, tanpa kajian teknis dan analisis yang mendalam, sehingga perbaikan yang dilakukan sering mengalami kegagalan.
