IDENTIFIKASI KERUSAKAN AKIBAT BANJIR BANDANG DI BAGIAN HULU SUB DAERAH ALIRAN SUNGAI (DAS) LIMAU MANIS

Farah Sahara ¹, Bambang Istijono², dan Sunaryo³

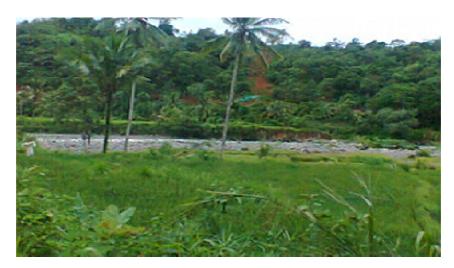
Kondisi sungai pada koordinat titik S 00o 52' 44.4" E100o28' 58.2", ternyata masih adanya longsoran tebing bukit di sebelah kanan sungai (sisi selatan) yang masih berpotensi untuk longsor kembali dengan ketinggian tebing ±15 meter dan tidak adanya kayu besar yang melintang pada aliran sungai.

Gambar 4.2 Kondisi Sungai Pada Koordinat Titik S 00o 52' 44.4" E100o28' 58.2" Sumber: Hasil analisa data (2013)

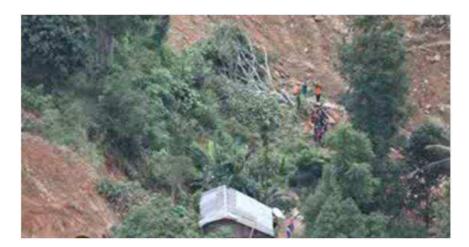
Kondisi sungai pada koordinat titik S 000 51' 47,9" E 100O30'13,9" ternyata terjadi longsoran punggungan bukit di sebelah Kiri (Utara) yang masih berpotensi untuk lonsor yang mana masih di temukan keretakan, beserta adanya kayu besar dan batu besar yang berada dipinggir tebing dengan kondisi tergantung, sewaktu-waktu bisa tumbang dan menutupi aliran sungai.

Gambar 4.3 Kondisi Sungai Pada Koordinat Titik S 000 51' 47,9" E100O 30'13,9" Sumber: Hasil analisa data (2013)

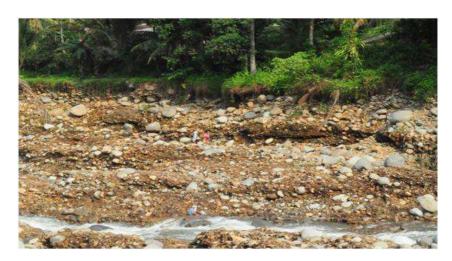
Kondisi sungai pada koordinat titik S 00o 51' 32.2" E100o29' 27,7" ternyata longsoran tebing pada sisi sungai sebelah kiri (utara) yang masih mengalami keretakan dan berpotensi untuk longsor kembali.

Gambar 4.4 Kondisi Sungai Pada Koordinat Titik S 00o 51' 32.2" E100o29' 27,7". Sumber: Hasil analisa data (2013)

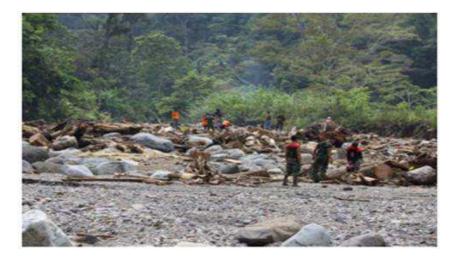
Selain itu, dari hasil pengamatan di lokasi sungai Sub.Das Limau Manis akibat terjadinya banjir bandang, ternyata banjir bandang banyak mengandung partikel-partikel kasar yang mampu mengangkut batu-batu besar (Kementrian PU, 2013). Hal ini sesuai dengan Teori Takahashi (1980) yaitu: Apabila limpasan hujan secara mendadak mengalir ke lapisan endapan sedimen heterogen di dasar palung sungai yang mempunyai kemiringan lebih dari 150, maka akan terjadi aliran debris berbatu. (Kusumosubroto, 2013). Seperti tampak pada gambar di bawah ini:

Gambar 4.5 Kondisi sungai akibat terjadinya banjir bandang yang membawa material batu-batu yang berdiameter besar

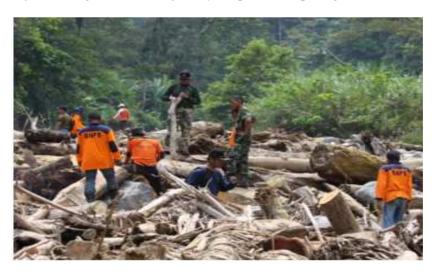
Selain batu-batu besar banjir bandang juga membawa material-material yang lainnya. Material tersebut seperti kayu-kayu dengan diamter yang besar (Sosrodarsono, 1994). Kayu ini hanyut dan terbawa aliran air karena ulah penebangan liar (illegal loging) yang dilakukan oleh masyarakat di sekitar lokasi banjir bandang. Untuk lebih jelasnya dapat dilihat pada gambar di bawah ini:

Gambar 4.6 Kondisi sungai akibat terjadinya banjir bandang yang membawa material Kayu-kayu yang berdiameter besar

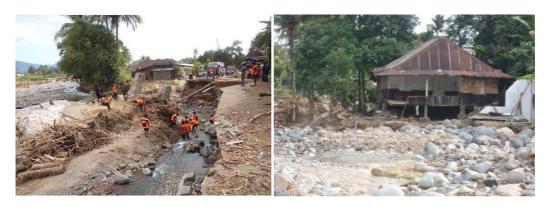
Gambar 4.8 Kondisi Sungai Akibat Terjadinya Banjir Bandang Terjadinya Banjir Bandang Sumber: Hasil Analisa Data (2013)

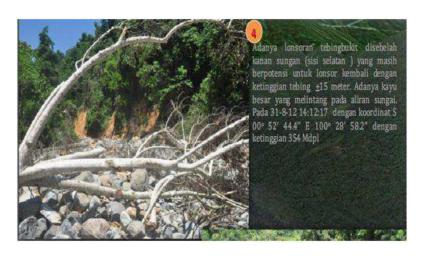
Gambar 4.9 Sungai Pada Koordinat Titik S 00o 52' 44.4'' E100o28' 58.2'' Sumber: Tim Sekber Pecinta Alam Sumbar (2012)

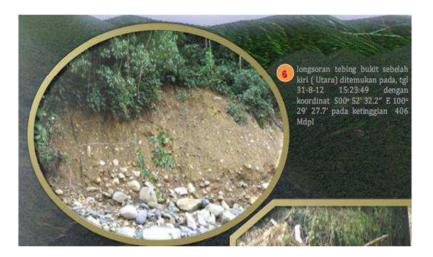
3	S 00° 51' 32.2" E100°29' 27,7"	406	Longsoran tebing bukit pada sesi sungai sebelah kiri (utara) yang masih mengalami keretakan dan berpotensi untuk longsor kembali.	Longsoran tebing pada sesi sungai sebelah kiri (utara) yang masih mengalami keretakan dan berpotensi untuk longsor kembali.

Gambar 4.10 Kondisi Sungai Pada Koordinat Titik S 00o 51' 32.2'' E100o29' 27,7''. Sumber: Tim Sekber Pecinta Alam Sumbar (2012)

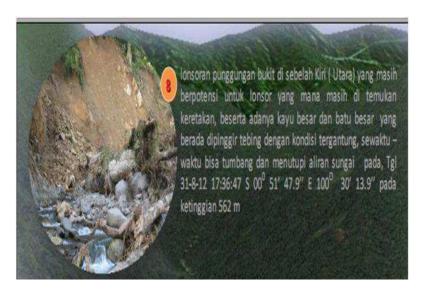
Gambar 4.3 Kondisi Sungai Pada Koordinat Titik S 000 51' 47,9" E100O 30'13,9" Sumber: Tim Sekber Pecinta Alam Sumbar (2012)
