EVALUASI KELAYAKAN BANGUNAN BERTINGKAT PASCA GEMPA 30 SEPTEMBER 2009 SUMATERA BARAT

(Studi Kasus : Kantor Dinas Perhubungan, Komunikasi dan Informatika Provinsi Sumatera Barat)

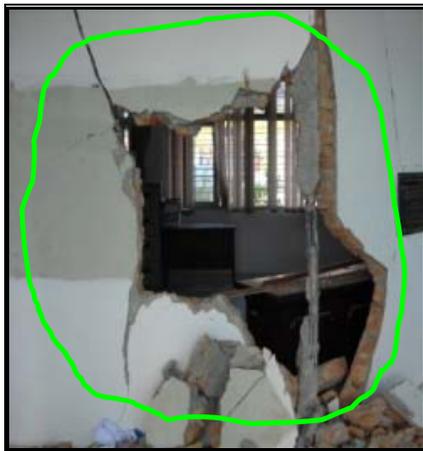
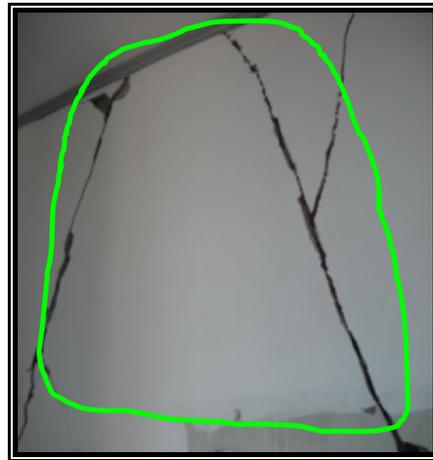
Berdasarkan dari denah kerusakan non-struktural bangunan menunjukkan lokasi kerusakan dengan kerusakan berat sedang sampai dengan kerusakan berat (Rangking ≥ 3), sedangkan daerah yang tidak ditandai dalam denah menunjukkan kerusakan ringan (Rangking 1 – 2).

Gambar 2. Kerusakan Dinding Bangunan

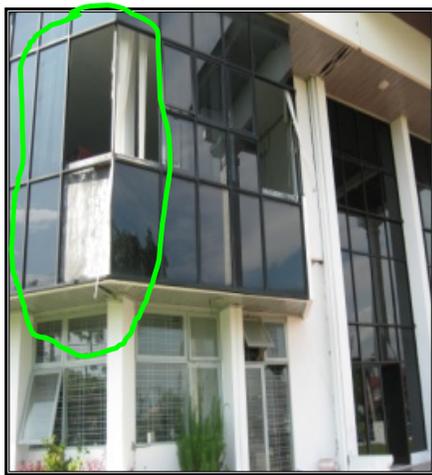
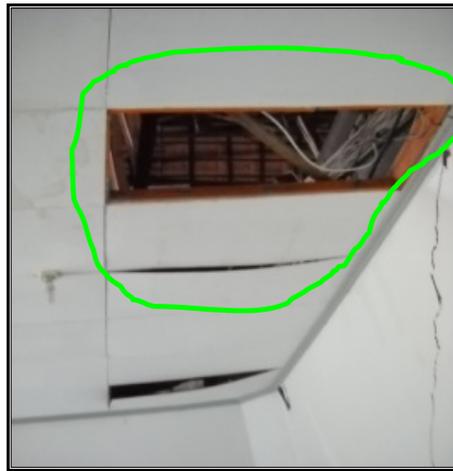
Gambar 3. Kerusakan Non – Struktural Bangunan

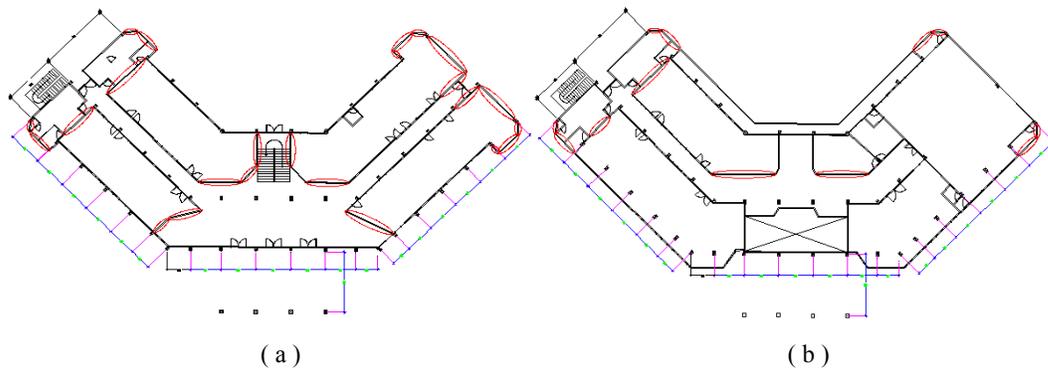
Gambar 4. Denah Kerusakan Non – Struktural Bangunan
(a) Lantai 1 , (b) Lantai 2

Berdasarkan diagram terlihat ada kolom pada lantai 2 yang tidak mampu memikul beban yang bekerja. Hal ini disebabkan oleh tidak terdapatnya kolom penyangga pada aula lantai 2 sedangkan bentang yang ada cukup besar, hal ini dapat dilihat pada **Gambar 4 (b)**.

Berdasarkan hasil investigasi bangunan ini mengalami kerusakan struktural dan non-struktural, sehingga perlu dilakukan perbaikan dan perkuatan agar bangunan bisa digunakan kembali. Berdasarkan hasil pemeriksaan kapasitas penampang kolom pada lantai 2 menunjukkan kolom tidak mampu memikul beban. Untuk mengatasinya dapat dilakukan dengan melakukan perkuatan pada kolom yang lemah yaitu pada aula lantai 2 bangunan. Rekomendasi perkuatan yang diberikan adalah melakukan kombinasi perkuatan (**Gambar 10.**) seperti menambah kolom pada lantai 2 yaitu pada aula bangunan dengan dimensi, mutu beton serta tulangan yang digunakan sama dengan kolom yang sudah ada

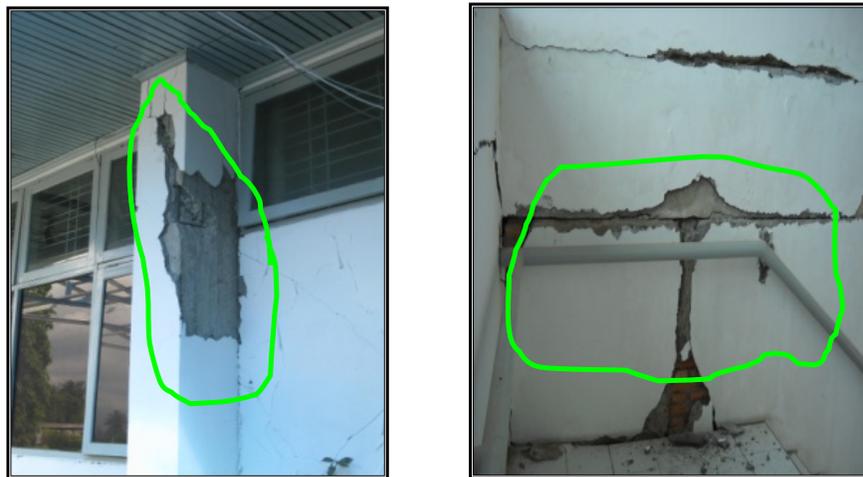
Komponen struktur kolom pada bangunan Dinas Perhubungan, Komunikasi dan informatika Sumatera Barat secara umum mengalami kerusakan ringan. **Gambar 6**. menunjukkan lokasi kerusakan sedang komponen struktural bangunan. Sedangkan lokasi yang tidak ditandai menunjukkan rata – rata kriteria kerusakan bangunan yang tergolong dalam Rangka I dan II (Ringan). Untuk komponen struktur balok mengalami kerusakan ringan, terlihat dari terkelupasnya plesteran balok. **Gambar 7**. menunjukkan bangunan 3 dimensi dengan program SAP 2000.

Gambar 5. Kerusakan Struktural Bangunan

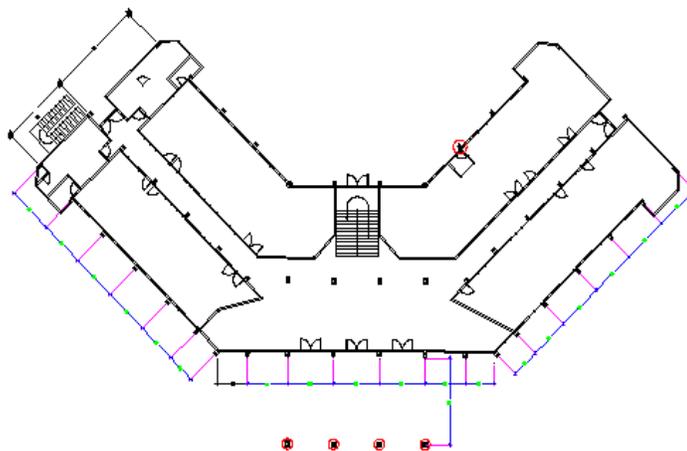
Gambar 6. Denah Kerusakan Struktural Bangunan Lantai 1

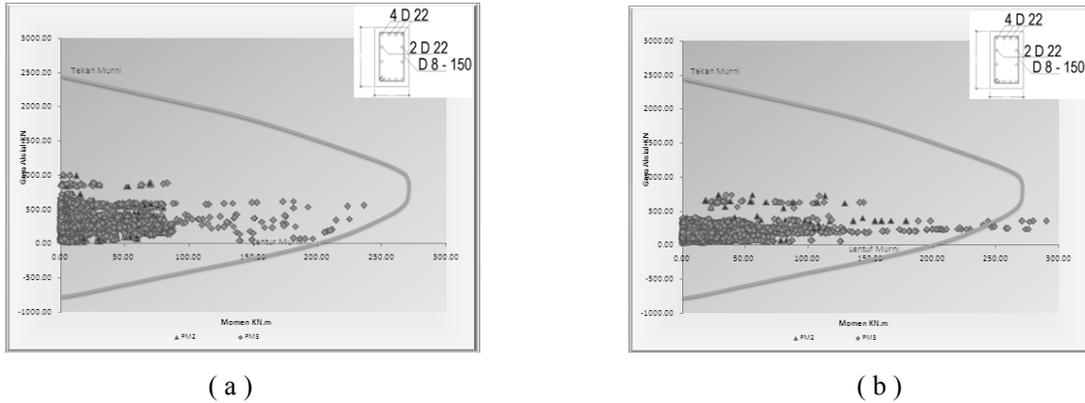
**Gambar 8. Diagram Interaksi Seluruh kolom
(a) Lantai I, (b) Lantai II**

Secara garis besar **Gambar 8** menunjukkan gaya yang bekerja masih terdapat dalam diagram interaksi kolom yaitu terletak pada daerah III atau dimana tarik menentukan. Bila kekuatan tekan P_n lebih kecil dari harga berimbang P_b atau eksentrisitas e lebih besar dari harga berimbang e_b , maka unsur struktur bersifat lebih sebagai suatu balok ketimbang kolom, Keadaan ini dikenal sebagai "tarik menentukan". Regangan di dalam tulangan yang terjauh dari garis netral (di dekat sisi tarik) akan lebih besar dari regangan $\epsilon_y = f_y / E_s$

Dari diagram interaksi kolom pada setiap lantai 1 didapat semua gaya yang bekerja berada dalam kapasitas kolom. Gaya tersebut berada pada kondisi dimana tarik menentukan ($\epsilon > \epsilon_b$) pada daerah III. Hal ini menunjukkan bahwa kolom kuat memikul beban yang bekerja.

Gaya yang bekerja pada kolom lantai 2 berada dalam kapasitas dan beberapa gaya berada diluar kapasitas maksimum kolom. Kolom mengalami keruntuhan tarik karena berada dalam daerah III. Keruntuhan diawali dengan lelehnya baja tulangan tarik. Eksentritas yang terjadi adalah : $e > e_b$ atau $P_n < P_{nb}$

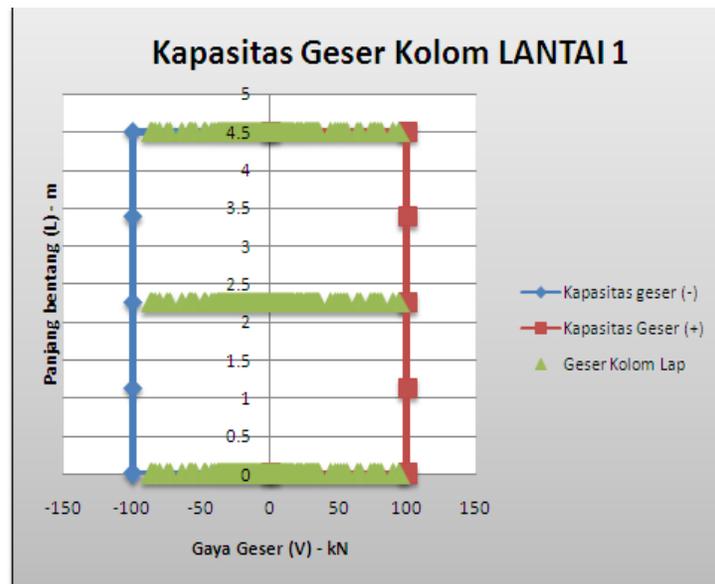
Gambar 9. Kapasitas Geser Kolom Lantai 1

Gambar 9 menunjukkan kapasitas geser yang ada dan yang terjadi pada seluruh kolom pada lantai 1. Gaya geser yang terjadi pada seluruh kolom lantai 1 masih berada dalam kapasitas geser kolom. Hal ini menunjukkan kolom tidak mengalami kerusakan akibat geser karena gaya yang terjadi lebih kecil daripada kapasitas geser yang tersedia.

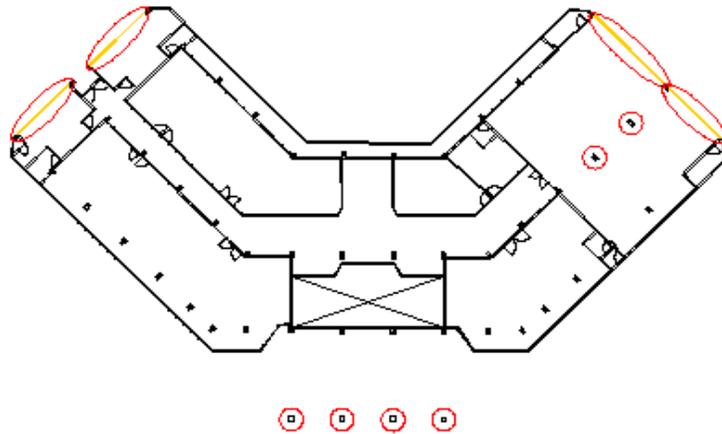
Gambar 10. Kombinasi Perkuatan Bangunan

Sedangkan pada kolom terluar bangunan yaitu kanopi bangunan dilakukan perkuatan dengan memperbesar dimensi kolom. Selain itu untuk menambah kekakuan bangunan juga ditambahkan dinding geser pada bagian sisi ujung kiri dan kanan bangunan. Selanjutnya dilakukan re – analisis terhadap bangunan dengan kombinasi perkuatan bangunan. Setelah dilakukannya re – analisis terhadap bangunan dengan menggunakan program SAP maka akan dilakukan pengecekan kembali terhadap kapasitas bangunan dalam memikul beban dengan menggunakan gaya – gaya dalam yang ada. Perbandingan dilakukan antara bangunan sebelum diperkuat dengan bangunan setelah dilakukan perkuatan.

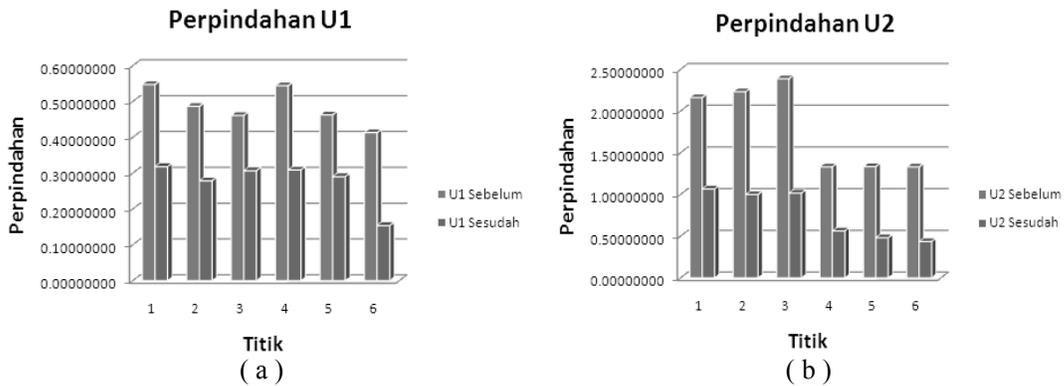
Berdasarkan **Gambar 12**, menunjukkan diagram perpindahan *joint* pada bagian terluar bangunan. Perbandingan yang dilakukan antara nilai perpindahan *joint* terluar bangunan pada kondisi awal bangunan dan setelah bangunan diberi perkuatan. Nilai yang ada menunjukkan bahwa perpindahan lebih besar terjadi pada kondisi awal bangunan dibandingkan dengan setelah diberi perkuatan. Hal ini menunjukkan bahwa terjadinya penurunan jarak perpindahan yang terjadi pada bagian terluar bangunan tersebut. Sehingga perkuatan yang diberikan berhasil menambah kekakuan dan kekuatan bangunan.

Gambar 12. Diagram Perpindahan Titik Sebelum dan Sesudah Diberi Perkuatan
(a) U1, (b) U2

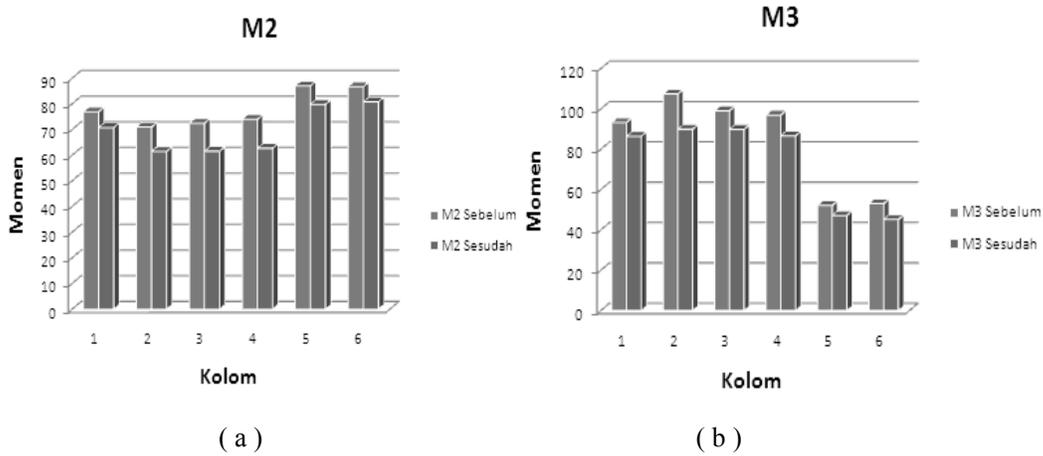
Gambar 11. memperlihatkan lokasi perbandingan perpindahan titik dan momen ultimate kolom. Berdasarkan **Gambar 13**, menunjukkan diagram perbandingan momen ultimate yang terjadi pada kolom bangunan sebelum dan sesudah diperkuat. Kolom yang dibandingkan adalah kolom pada lantai 1 bangunan. Berdasarkan grafik menunjukkan penurunan nilai ultimate momen yang ada. Berarti perkuatan yang dilakukan mempengaruhi kekuatan struktur terutama kolom bangunan. Berdasarkan **Gambar 14**, grafik kapasitas kolom di atas menunjukkan bahwa seluruh gaya yang

Gambar 13. Grafik Perbandingan Momen Kolom
(a) M2, (b) M3

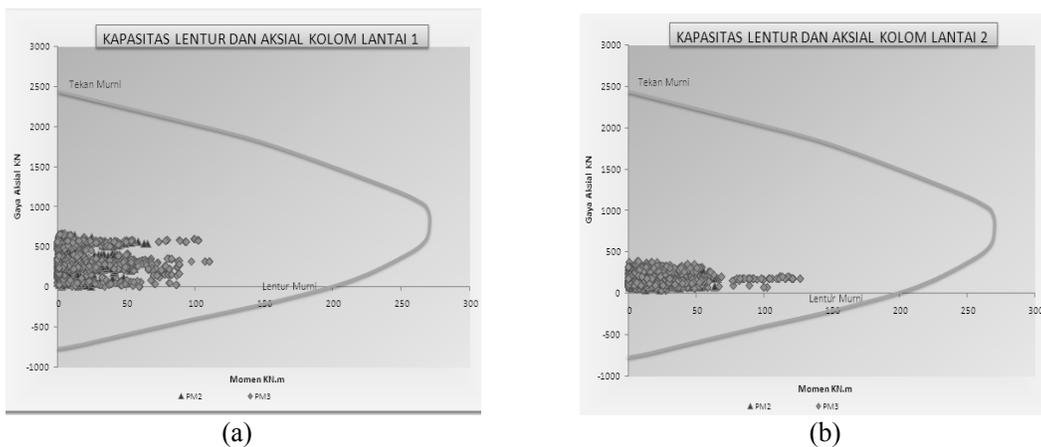
bekerja masih mampu dipikul oleh struktur bangunan yaitu kolom terutama seluruh kolom pada lantai 1. Hal ini dapat terlihat bahwa gaya yang bekerja berada dalam kurva kapasitas. Gaya yang bekerja terhadap bangunan juga lebih kecil dibandingkan dengan kapasitas yang tersedia. Berarti perkuatan yang dilakukan berhasil menambah kekuatan bangunan.

Berdasarkan grafik kapasitas kolom menunjukkan seluruh gaya yang bekerja mampu dipikul oleh struktur bangunan yaitu seluruh kolom pada lantai 2. Sebelumnya pada lantai 2 terdapat beberapa titik yang berada di luar kapasitas yang ada terutama pada aula bangunan. Hal ini menunjukkan adanya kolom yang lemah memikul gaya aksial dan lentur yang bekerja, namun setelah diperkuat terjadi peningkatan kekuatan. Semua gaya yang bekerja mampu dipikul oleh kolom yang ada.

Gambar 14. Grafik Kapasitas Lentur dan Aksial Seluruh Kolom Setelah Diperkuat
(a) Lantai 1, (b) Lantai 2
