ANALISA KEGAGALAN STRUKTUR DAN *RETROFITTING* BANGUNAN MASJID RAYA ANDALAS PADANG PASCA GEMPA 30 SEPTEMBER 2009Fauzan¹**ABSTRAK**

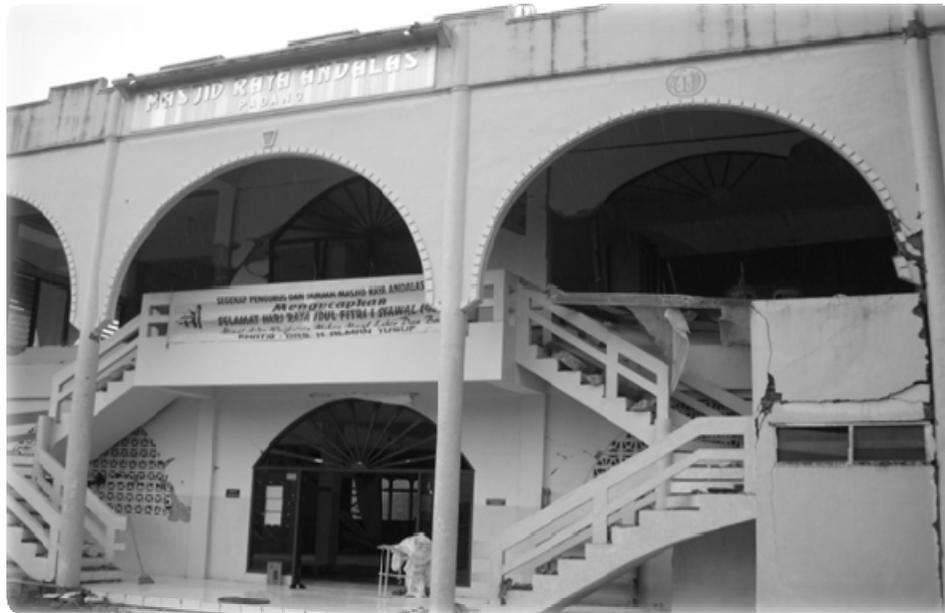
Gambar 1. Tampak Depan Bangunan Masjid Raya Andalas Padang Pasca Gempa

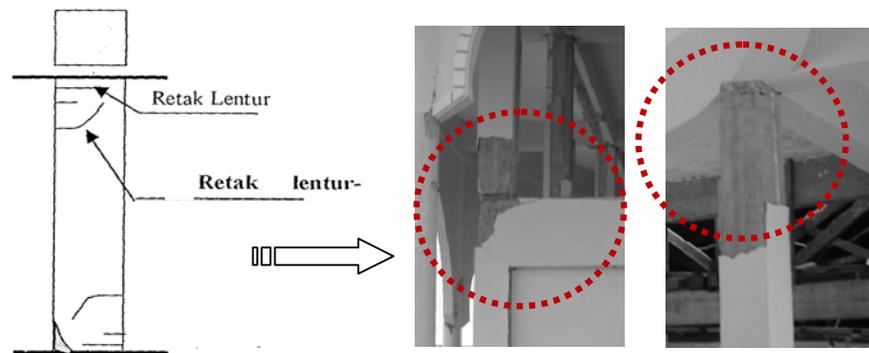
Retak lentur memiliki pola dan bentuk retakan secara mendatar dan horizontal yang disebabkan oleh adanya tekanan dari samping kolom yang melebihi kapasitas yang telah diperhitungkan. Pada **Gambar 2**, terlihat kegagalan struktur kolom akibat lentur pada bangunan Masjid Raya Andalas Padang pasca gempa 30 september 2009.

Gambar 2. Bentuk/Pola Retak yang Terjadi Pada Kolom Akibat Beban Lentur

Kegagalan struktur kolom akibat lentur sangat dipengaruhi oleh kekuatan batang-batang tulangan yang dibebani secara aksial, kekuatan batang-batang tersebut sangat tergantung kepada kekuatan tekan beton. Berdasarkan hasil pengujian mutu beton dilapangan didapatkan mutu beton yang digunakan untuk struktur kolom tergolong rendah yaitu $146,8 \text{ kg/cm}^2$ lebih kecil dari standar yang diharuskan, yaitu 225 kg/cm^2 (Wahyudi dkk, 1999), yang merupakan salah satu penyebab kerusakan lentur pada kolom bangunan Masjid ini. Kegagalan struktur kolom akibat geser terjadi karena aksi gaya-gaya berlawanan arah (beban gempa) yang menyebabkan satu bagian struktur

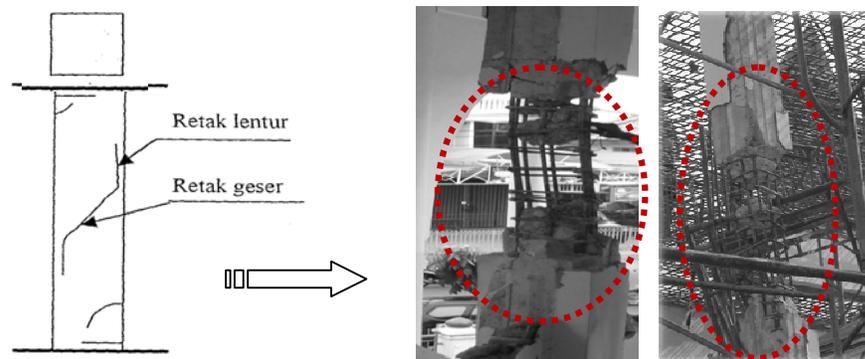
Retak geser memiliki pola dan bentuk retakan secara diagonal yang disebabkan oleh adanya tekanan dari samping kolom yang melebihi kapasitas yang telah diperhitungkan. Pada **Gambar 3**, terlihat kegagalan struktur kolom akibat geser pada bangunan Masjid Raya Andalas Padang

Gambar 3. Bentuk/Pola Retak yang Terjadi pada Kolom Akibat Beban Geser

bergeser (*slip*) terhadap bagian didekatnya. Kolom eksisting pada bangunan ini mengalami kegagalan geser yang disebabkan oleh kolom memiliki tulangan geser dengan jarak sengkang yang besar sehingga kolom tidak mampu menahan beban gempa.

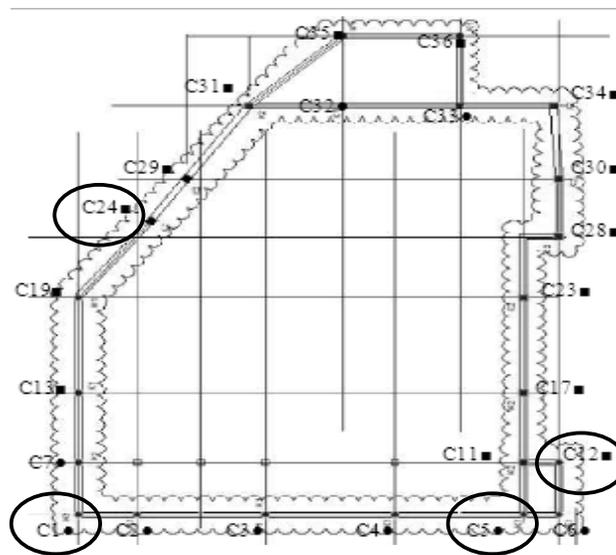
Pada Gambar 8. menunjukkan denah kolom-kolom eksisting bangunan yang mengalami kegagalan dan kemudian dianalisis penyebab keruntuhan kolom-kolom ini. Berdasarkan analisa struktur didapatkan hasil bahwa sebagian besar keruntuhan kolom beton bertulang dipengaruhi oleh gaya aksial dan momen yang bekerja pada kolom. Ini dapat dilihat pada Gambar 9 - 11.

Gambar 8. Denah Kolom-Kolom Eksisting yang Mengalami Keruntuhan

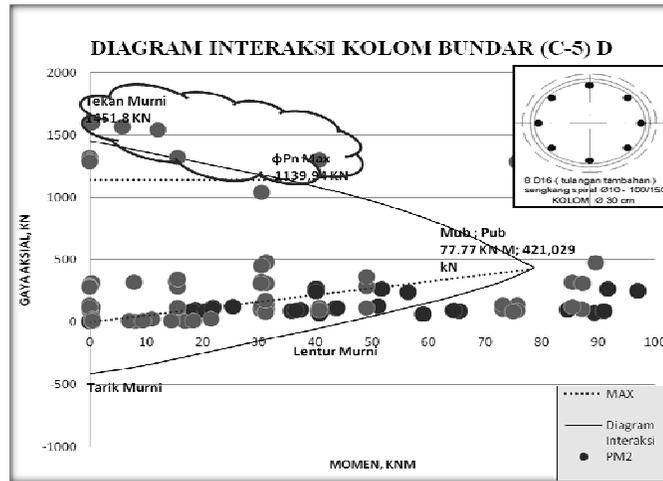
Gambar 9. Grafik Kapasitas Beban Aksial Terhadap Momen pada Kolom C5

Dari diagram interaksi kolom C5 (Gambar 9.) terlihat bahwa nilai beban aksial yang bekerja pada kolom cukup besar dan gaya momen yang bekerja juga besar sehingga melebihi kapasitas penampang kolom. Momen maksimum yang bekerja pada kolom C1 yaitu 100 kNm melebihi kapasitas momen yang mampu diterima kolom sebesar 77,77 kNm sedangkan gaya aksial yang bekerja pada penampang kolom sebesar 1500 kN melebihi kapasitas penampang terhadap gaya aksial sebesar 1461,8 kN, sehingga berdasarkan diagram interaksi tersebut kolom ini tidak mampu lagi untuk menahan beban-beban luar yang bekerja.

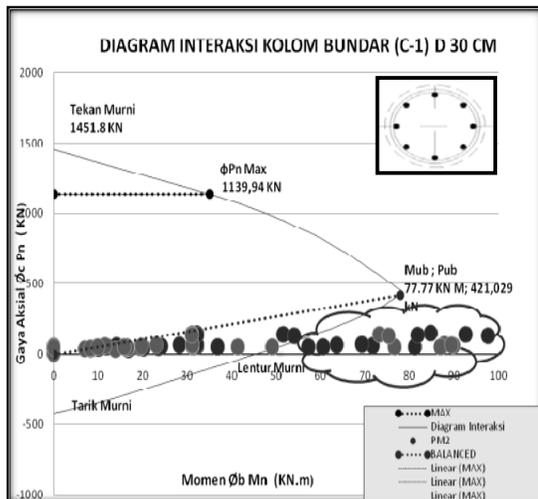
Gambar 10. Grafik Kapasitas Beban Aksial Terhadap Momen Pada Kolom Bundar C1

Dari diagram interaksi kolom C1 dan C24 (Gambar 10 – 11.), beban aksial yang bekerja pada penampang kolom kecil sehingga pengaruh beban aksial diabaikan, namun gaya momen yang

bekerja pada penampang kolom ini melebihi batas kapasitas momen nominal sehingga keruntuhan kolom ini dipengaruhi oleh keruntuhan tarik. Momen maksimum yang bekerja pada kolom C1 yaitu 100 kNm melebihi kapasitas momen yang diterima kolom sebesar 77,77 kNm sedangkan gaya aksial pada penampang kolom kecil. Momen maksimum yang bekerja pada kolom C24 sebesar 150 kNm melebihi kapasitas momen maksimum yang diterima kolom sebesar 90,42 kNm sedangkan gaya aksial pada penampang kolom C24 kecil. Berdasarkan diagram interaksi tersebut kolom-kolom ini tidak mampu lagi untuk menahan beban yang bekerja.

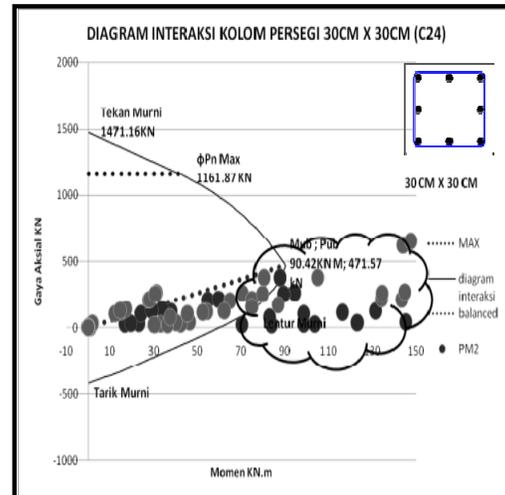
Gambar 11. Grafik Kapasitas Beban Aksial Terhadap Momen Pada Kolom Segi Empat

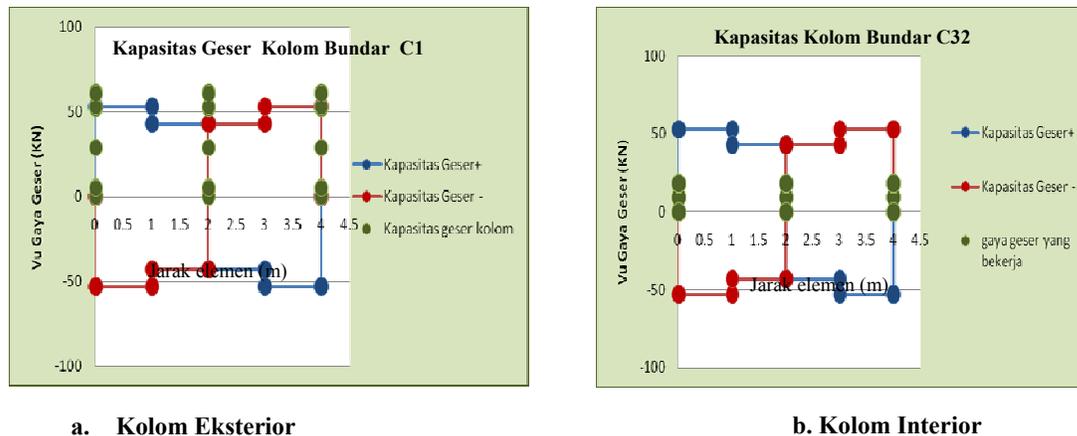
Dari **Gambar 12.** dapat diketahui kapasitas geser untuk kolom interior lebih kecil dari kapasitas geser kolom eksterior C1, ini ditunjukkan dengan tidak adanya titik-titik beban geser didaerah lapangan kolom C32 kolom interior dibandingkan kolom eksterior C1.

Gambar 12. Gaya Geser yang Terjadi Pada Kolom Bangunan Masjid Raya Andalas Padang Pasca Gempa
