ANALISIS KELONGSORAN LERENG BATU APIT JALAN ALTERNATIF PADANG-BUKITTINGGI DAERAH SICINCIN- MALALAK STA. 5 + 350

Hendri Gusti Putra ¹, Rina Yuliet ² dan Hamdan Oktavian ³

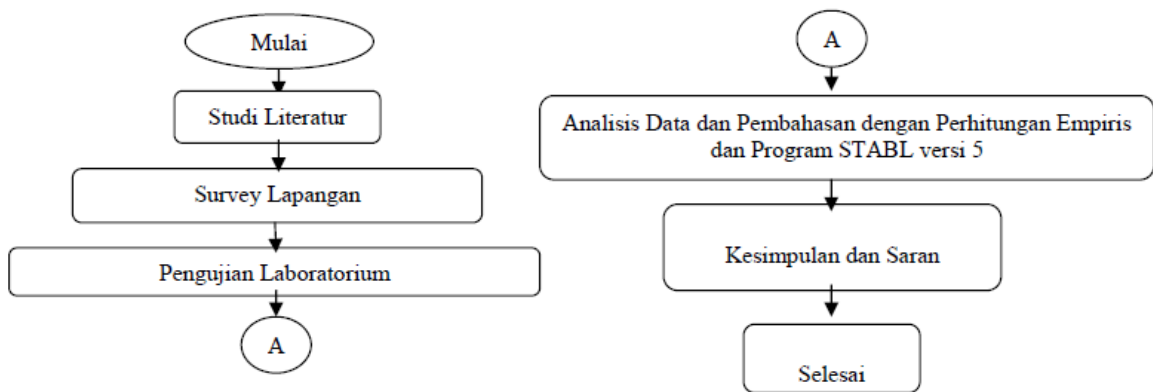
Gambar 3.1 Metodologi Pengerjaan Penelitian

Diagram alir ini akan menggambarkan secara umum uraian dari penelitian.

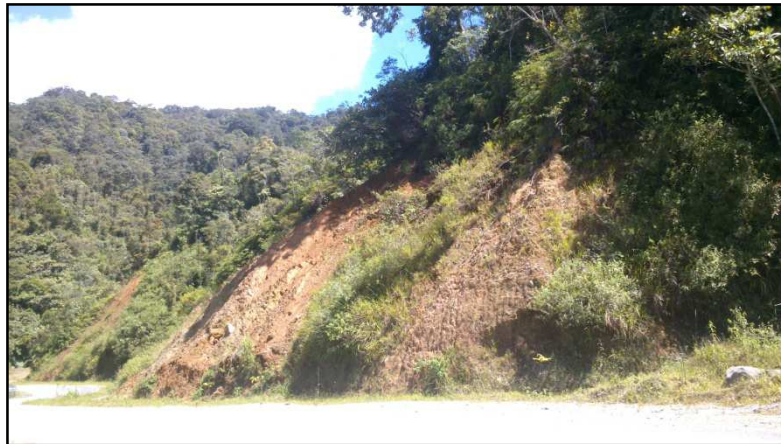
Gambar 4.1 Area pengambilan sampel tanah

Pengambilan sampel dilapangan dilakukan pada lokasi lereng jalan Sicincin – Malalak. Dimana pada lokasi ini, sangat rawan sekali pergeseran tanah (Landslide) yang disebabkan oleh kondisi tanah yang urang baik, dan juga akibat pengaruh curam dan terjalnya lereng yang diteliti. Dengan kondisi demikian saya mencoba untuk meneliti pergeseran tanah yang ada pada jalan Sicincin – Malalak ini, yakni dengan menganalisa kelongsoran tanah pada lokasi tersebut. Adapun gambar yang kami dapat pada lokasi ini dapat dilihat pada gambar dibawah.

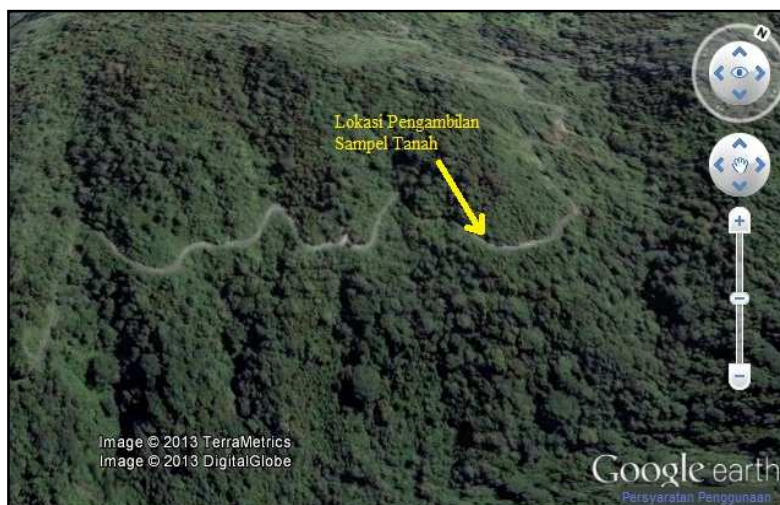
Gambar 4.3 lokasi pengambilan sampel tanah

Lokasi pengambilan sampel tanah yang diambil dapat dilihat dari tampilan udara seperti gambar berikut.

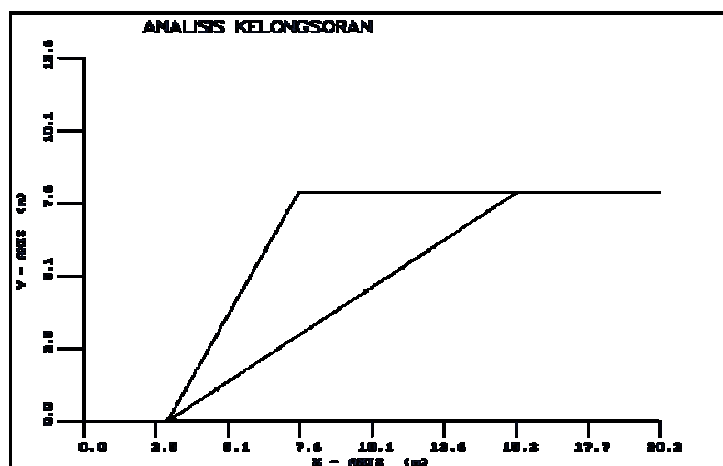
Gambar 4.5 Grafik dari hasil perhitungan STABL metoda segitiga datar kondisi tanpa rembesan

Dan didapatkan nilai angka keamanan (SF) = 0,670 seperti gambar berikut :

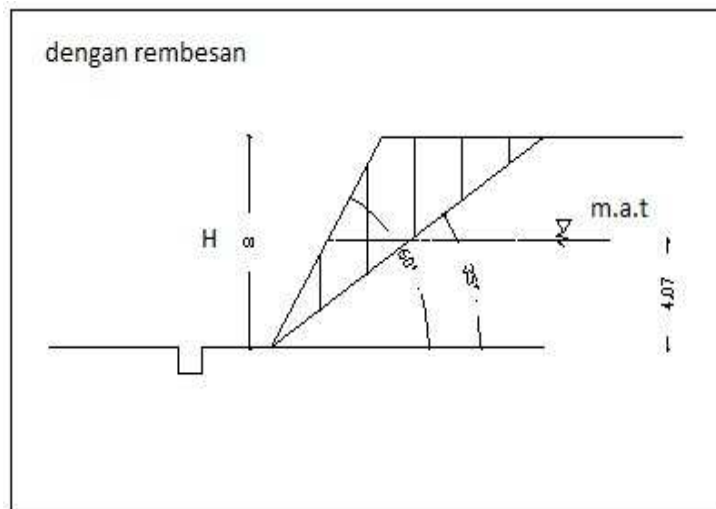
Gambar 4.7 Analisa stabilitas lereng dengan metoda segitiga datar kondisi dengan rembesan

Fs = 0,501 (runtuh)

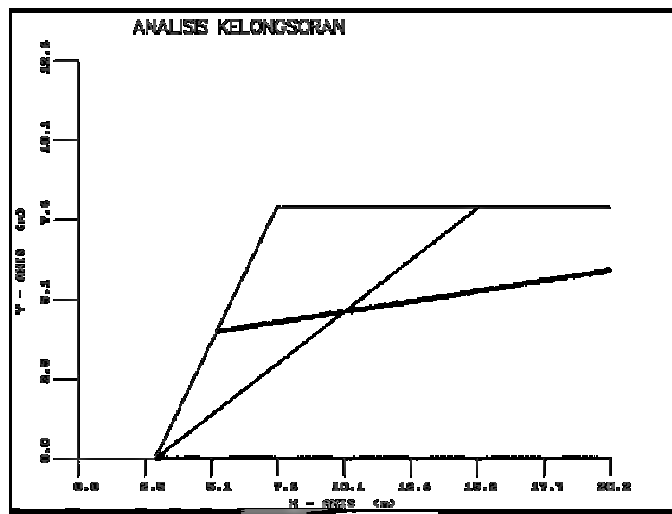
Gambar 4.8 Grafik dari hasil perhitungan STABL metoda segitiga datar kondisi dengan rembesan

Dan didapatkan nilai angka keamanan (SF) = 0,609 seperti gambar berikut :

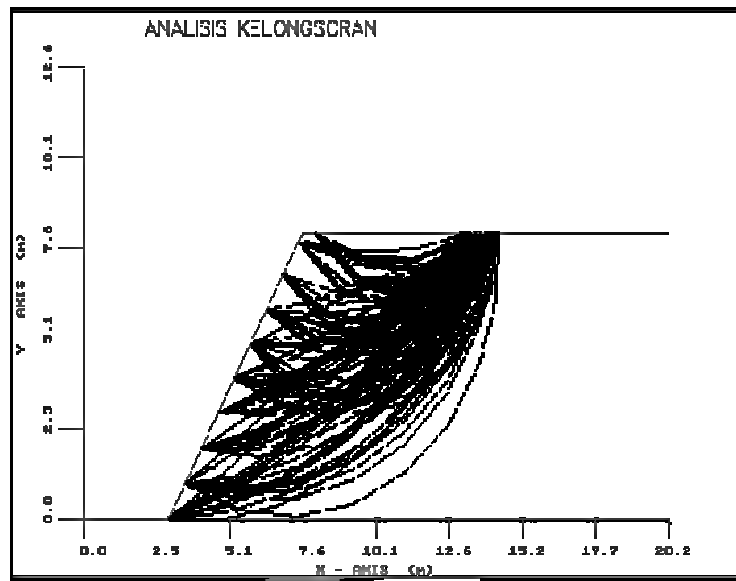
Gambar 4.11 Grafik dari hasil perhitungan STABL metoda irisan bidang longsor berbentuk lingkaran kondisi tanpa rembesan

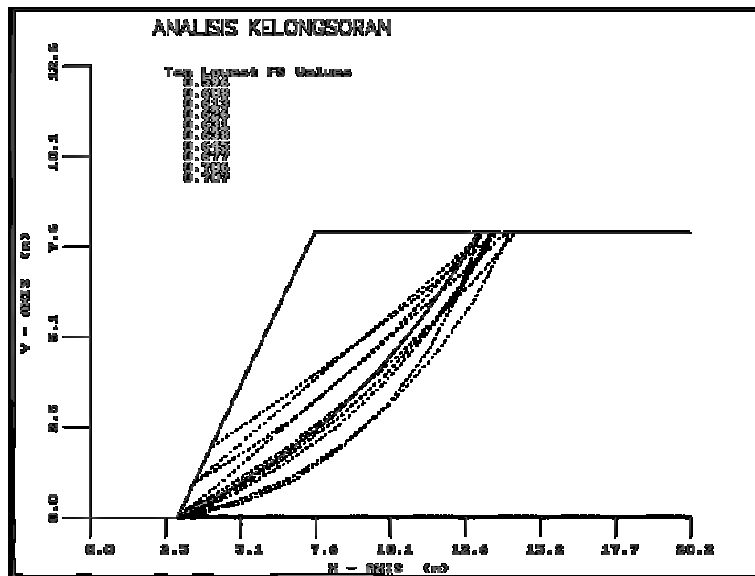
Dan didapatkan nilai angka keamanan (SF) = 0,596 seperti gambar berikut :

Gambar 4.12 Nilai SF hasil perhitungan STABL metoda irisan bidang longsor berbentuk lingkaran kondisi tanpa rembesan

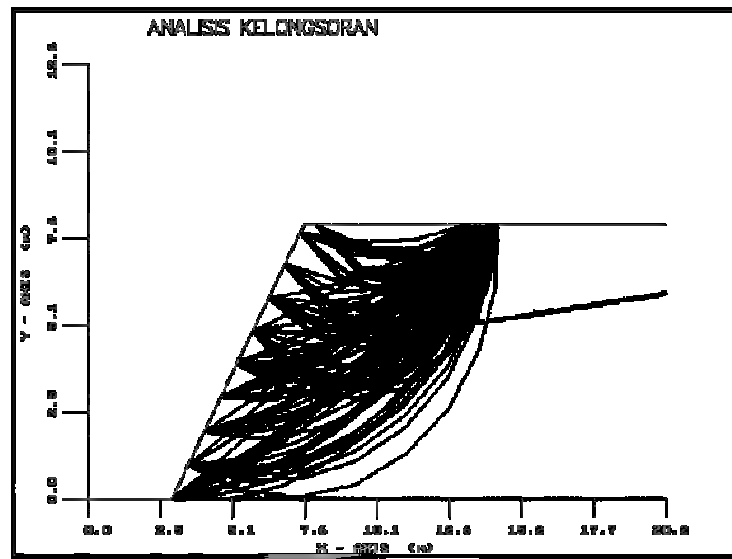
Gambar 4.14 Grafik dari hasil perhitungan STABL metoda irisan bidang longsor berbentuk lingkaran kondisi dengan rembesan

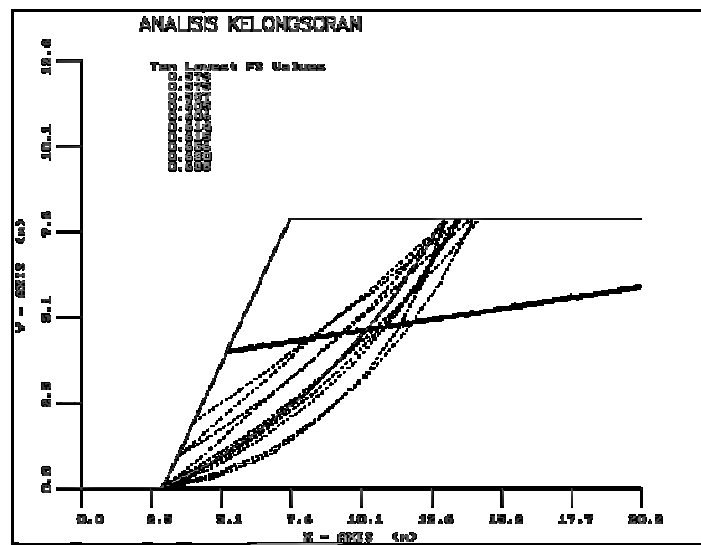
Dan didapatkan nilai angka keamanan (SF) = 0,573 seperti gambar berikut :

Gambar 4.15 Nilai SF hasil perhitungan STABL metoda irisan bidang longsor berbentuk lingkaran kondisi dengan rembesan

Karena lereng yang diambil sebagai studi kasus mengalami keruntuhan, berdasarkan hasil penyelidikan tanah untuk lereng STA 5 + 350 yang mengandung tanah lempung organik maka diusulkan untuk memasang dinding penahan tanah kantilever, karena bisa digunakan dengan ketinggian lereng yang relatif besar. Dimana lereng yang terdapat pada jalan Sicincin – Malalak merupakan lereng yang cukup curam dan tinggi.
