KAJIAN EKSPERIMENTAL PADA DINDING BATA DI LABORATORIUM DENGAN MENGGUNAKAN METODE *DISPLACEMENT CONTROL*

Dr. Abdul Hakam¹, Oscar Fithrah Nur², Rido³

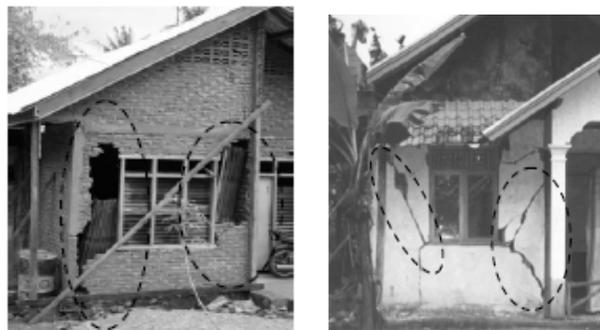
Berdasarkan hasil pengamatan terhadap kerusakan bangunan akibat gempa, kerusakan tipikal yang terjadi adalah dinding cenderung untuk berpisah, dinding cenderung untuk roboh sebagian, dinding mengalami retak diagonal dan terjadi puntir pada bangunan yang tidak simetris. Hal ini terjadi sebagian besar dikarenakan oleh faktor seperti kurang kuatnya ikatan antara pasangan bata. **Gambar 1.** menunjukkan kerusakan dinding yang disebabkan oleh gempa bumi:

Gambar 1. Kerusakan Dinding Akibat Beberapa Gempa di Indonesia

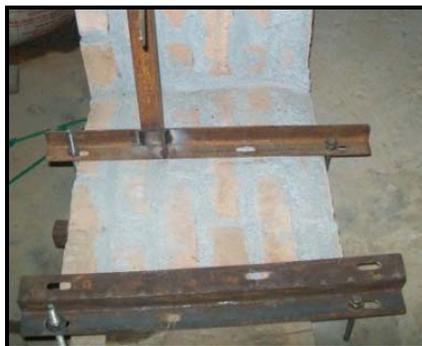
- a. Besi pengikat dinding bata (**Gambar 2**)
Digunakan untuk tempat mengikat dinding bata yang akan diuji di laboratorium. Dinding bata diikatkan ke lantai.

Gambar 2. Besi Pengikat Dinding Bata

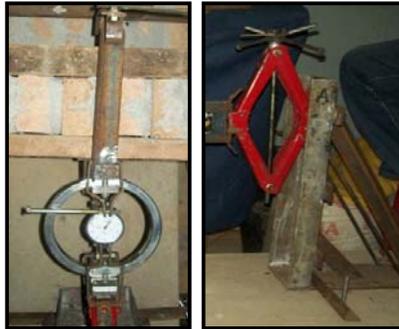
b. Alat pembebanan (**Gambar 3.**)

Untuk memberikan beban dorong pada portal. Alat pembebanan ini dilengkapi dengan dial untuk membaca beban.

Gambar 3. Alat Pembebanan

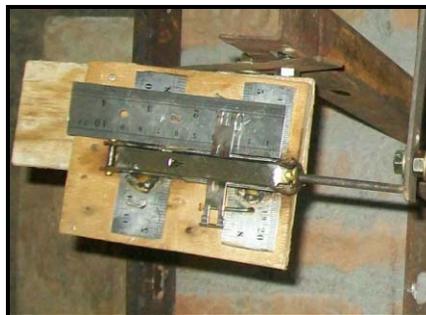
d. Dial (**Gambar 4.**)

Untuk membaca perpindahan dan beban pada portal. Dial perpindahan yang digunakan hanya mampu membaca perpindahan maksimum 7 cm.

Gambar 4. Dial Perpindahan

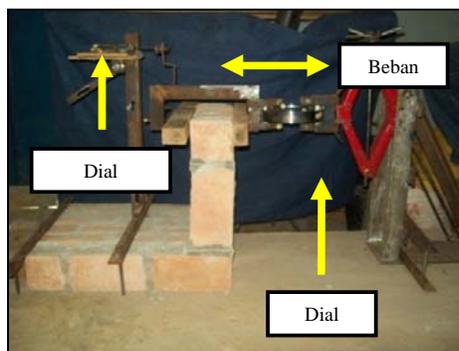
Percobaan di laboratorium dilakukan dengan membuat suatu pemodelan alat sebagai berikut (**Gambar 5.**):

Gambar 5. Pemodelan di laboratorium

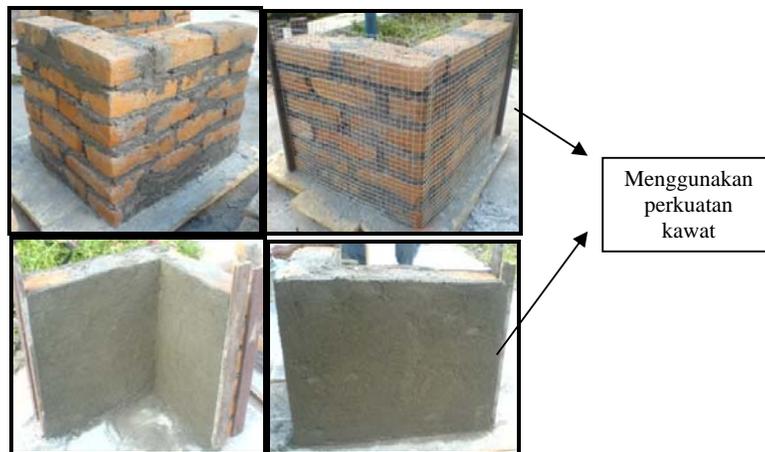
Benda uji telah selesai dibuat sesuai dengan prosedur dan rencana kerja yang ada. Benda uji yang dibuat tersebut ada 4 buah yaitu yang polos tidak menggunakan perkuatan dan menggunakan perkuatan, dan yang diplester tidak menggunakan perkuatan dan menggunakan perkuatan Benda uji tersebut dapat dilihat pada **Gambar 6** dan **7**.

Gambar 6. Benda Uji Dinding Bata

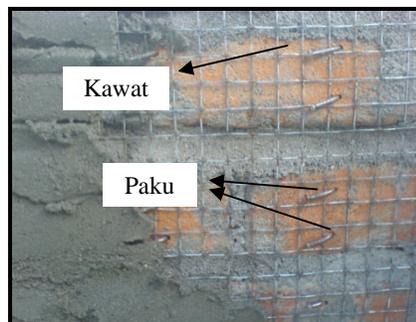
Gambar 7. Detail Pemasangan Perkuatan

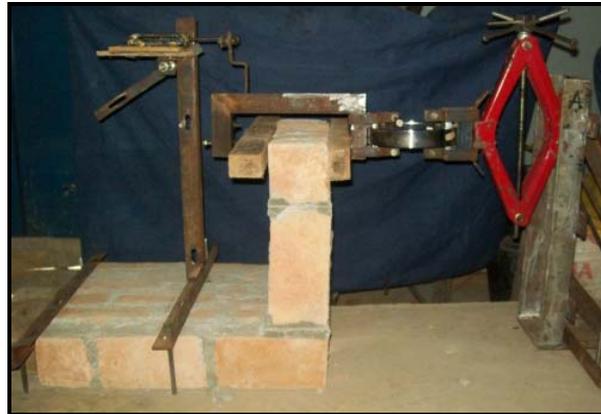
Gambar 8. Menunjukkan benda uji sebelum menerima beban

Gambar 8. Benda Uji Sebelum Menerima Beban

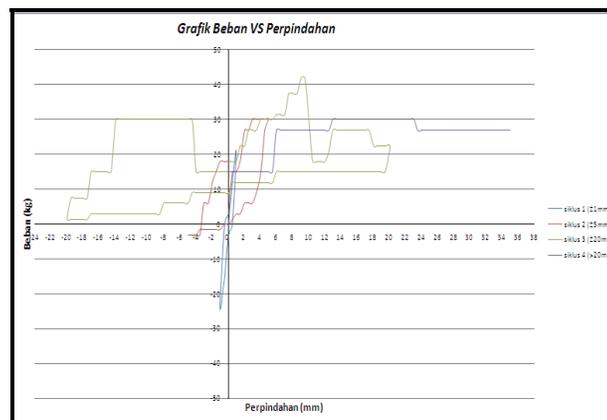
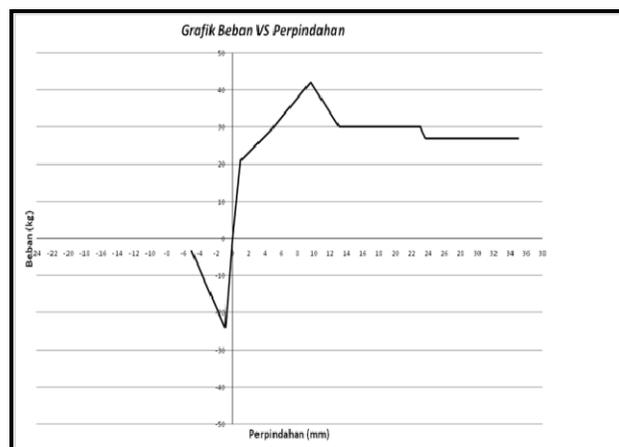
Gambar 9. Kurva *Hysteresis Loop* Beban-Perpindahan

Gambar 10. Kurva Keruntuhan Dinding Bata Polos

Dari **Gambar 9 dan 10**, yang dihasilkan dari percobaan dinding polos yang tidak menggunakan perkuatan mendapatkan beban maksimum sebesar 42 kg dimana benda uji tersebut telah mencapai batas *ultimate* dengan perpindahan yang terjadi 9 mm. Pola keretakan terjadi secara vertikal, dapat dilihat pada **Gambar 11**, dimana retak terjadi karena kegagalan bata dan kegagalan ikatan pasangan batu bata. Keretakan terjadi hanya pada satu sisi dinding saja.

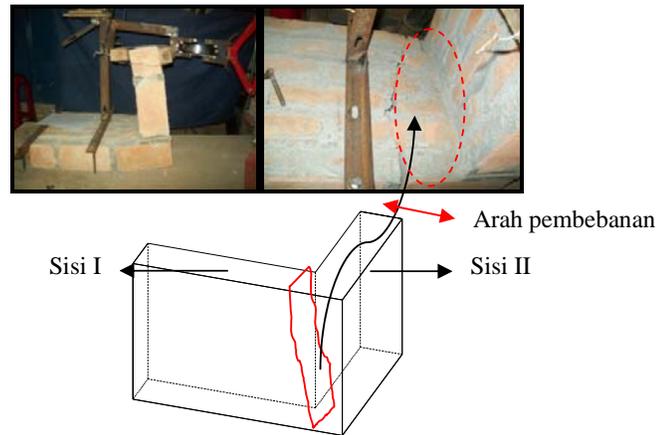
Gambar 11. Benda Uji Setelah Menerima Beban

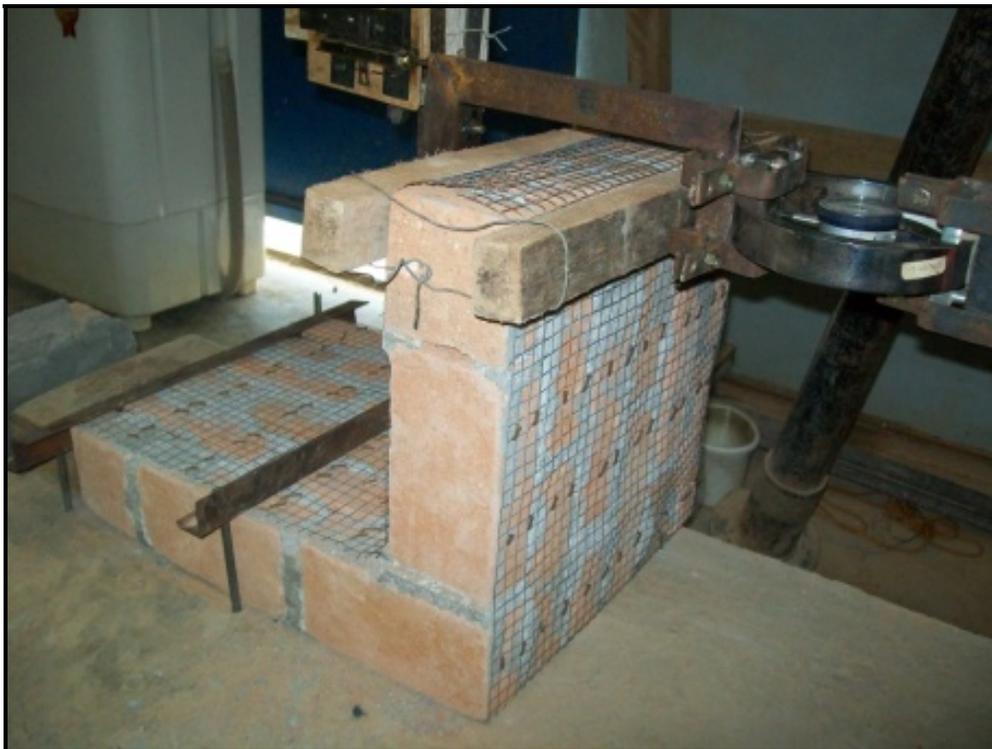
Gambar 12. Benda Uji Sebelum Menerima Beban

Gambar 12 – 14. menunjukkan hasil dari percobaan dinding polos yang menggunakan perkuatan (kawat) mendapatkan beban maksimum sebesar 72 kg, dimana benda uji tersebut telah mencapai batas *ultimate* dengan perpindahan yang terjadi 13,5 mm. Saat ini juga ditandai terpisahnya antara

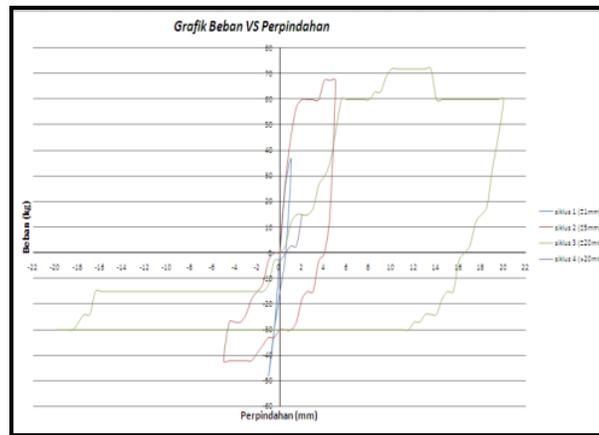
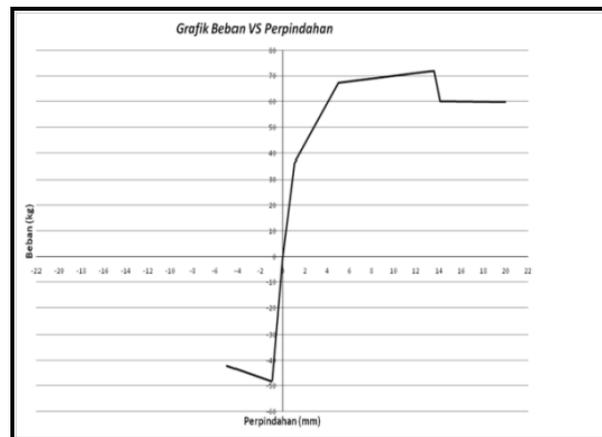
Gambar 13. Kurva Hysteresis Loop Beban-Perpindahan

Gambar 14. Kurva Keruntuhan Dinding Bata Polos Dengan Perkuatan

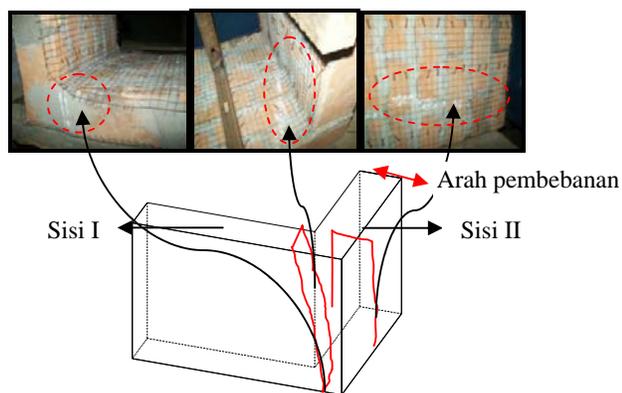
Gambar 15. Benda Uji Setelah Menerima Beban

dinding bata dan spesi, dan pecahnya batu bata seperti yang terlihat pada **Gambar 15**. pola retak vertikal. Keretakan terjadi pada kedua sisi dinding bata.

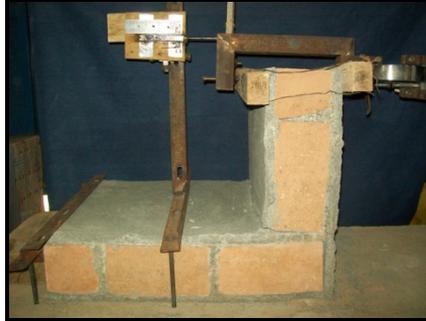
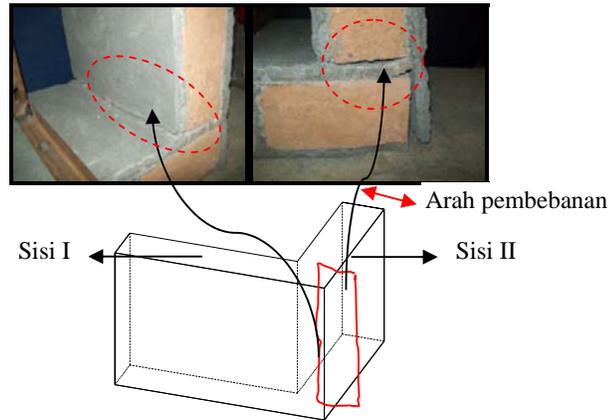
Gambar 16. Benda Uji Sebelum Menerima Beban

Gambar 17. Benda Uji Setelah Menerima Beban

Dari **Gambar 18 - 19**, terlihat bahwa dinding plester yang tidak menggunakan perkuatan mendapatkan beban maksimum sebesar 318 kg dimana benda uji tersebut telah mencapai batas *ultimate* dengan perpindahan yang terjadi 1,5 mm. Pola keretakan vertikal dapat dilihat pada **Gambar 16 – 17**, dimana retak terjadi karena kegagalan bata, kegagalan ikatan pasangan batu bata dan lepasnya ikatan plester pada batu bata. Keretakan terjadi hanya pada satu sisi dinding saja.

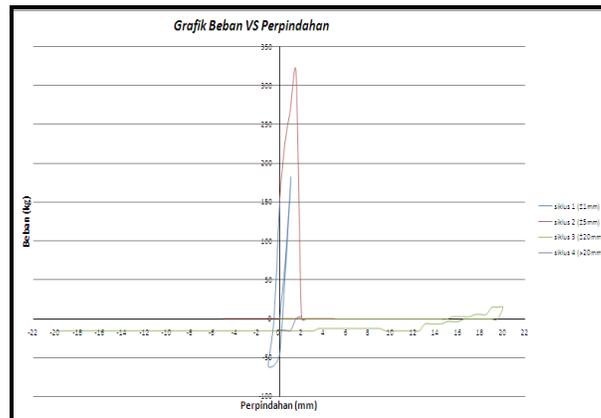
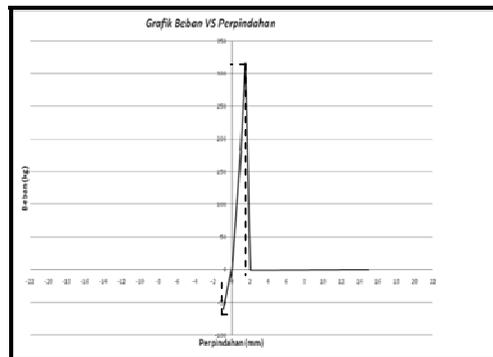
Gambar 18. Kurva Hysteresis Loop Beban-Perpindahan

Gambar 19 Kurva Keruntuhan Dinding Bata Plester

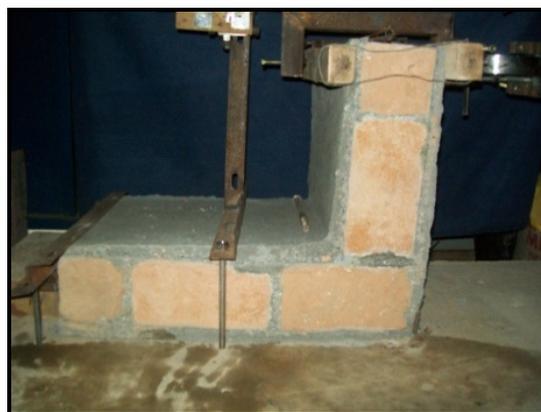
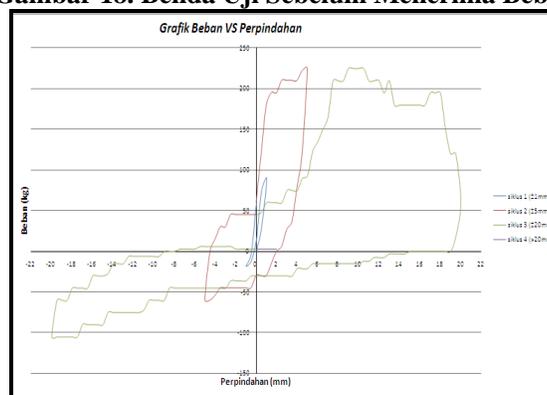
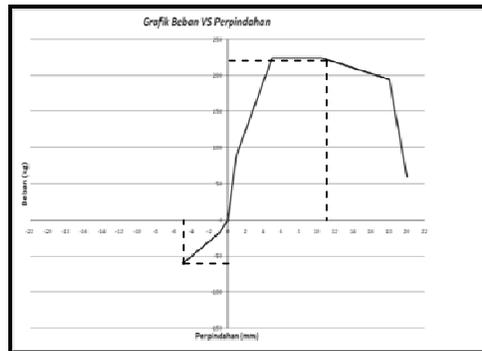
Gambar 18. Benda Uji Sebelum Menerima Beban

Gambar 19. Kurva Hysteresis Loop Beban-Perpindahan

Gambar 20. Kurva Keruntuhan Dinding Bata Plester Dengan Perkuatan

Dari Gambar 18-20. diperoleh dinding polos yang menggunakan perkuatan (kawat) mendapatkan beban maksimum sebesar 225 kg dimana benda uji tersebut telah mencapai batas ultimate dengan perpindahan yang terjadi 10,5 mm. Saat ini juga ditandai terpisahnya antara dinding bata dan spesi, dan pecahnya batu bata seperti yang terlihat pada Gambar 21. Lapisan plester juga mengalami keretakan dan terlepas dari dinding bata. Pola retak vertikal, keretakan terjadi sebagian besar pada sisi II dan sebagian kecil pada sisi I dinding bata.

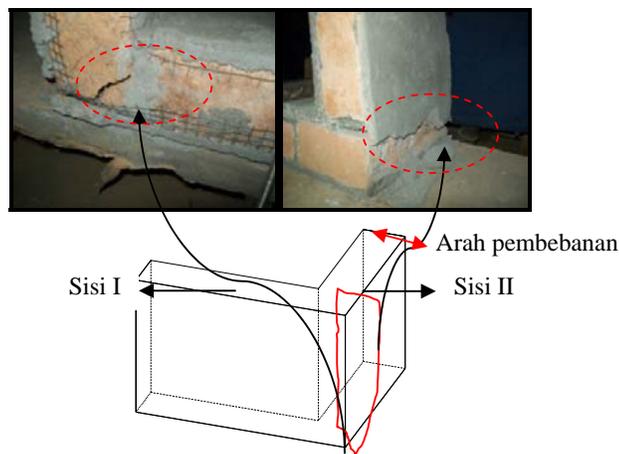
Gambar 21. Benda Uji Setelah Menerima Beban

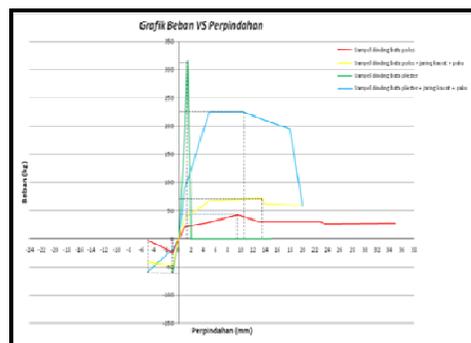
Gambar 22. Perbandingan Kurva Keruntuhan Masing-Masing Benda Uji

Pada **Gambar 22.** menunjukkan perbedaan beban maksimum yang dapat diterima oleh dinding bata dengan perpindahan yang terjadi. Penambahan plester dapat menambah kemampuan dinding menerima beban maksimum yang cukup signifikan bila dibandingkan dengan sampel tanpa plester. Perkuatan (kawat) dapat meningkatkan beban yang diterima oleh dinding.

Plester dapat menambah ikatan pasangan batu bata sehingga beban maksimum yang dapat diterima dinding bata meningkat. Pada sampel tipe 3 mengalami keruntuhan secara tiba-tiba. Hal ini dapat terjadi karena reaksi perlawanan terhadap beban yang diterima dinding hingga batas maksimumnya dan mengalami keruntuhan bersamaan dengan pecahnya plester dan spesi sehingga dinding mengalami keruntuhan.

Perkuatan pada sampel tipe 4 dapat meminimalkan kemungkinan terjadinya keruntuhan secara tiba-tiba. Bukan pada jaring kawat dapat menambah daya ikat plester pada bata. Jaring kawat yang dipakukan pada batu bata akan mengikat bata setelah terjadinya keruntuhan dimana ikatan pasangan batu bata telah hilang. Dari data dan pengamatan hasil percobaan, perkuatan yang diberikan berguna untuk menambah daya ikat pasangan batu bata. Perkuatan ini juga dapat meminimalkan kemungkinan terjadinya keruntuhan tiba-tiba.
