IDENTIFIKASI FAKTOR PENYEBAB PENURUNAN BADAN JALAN (SETTLEMENT) DI KM. 128 RUAS JALAN PEKANBARU – TALUK KUANTAN

Identifikasi Faktor Penyebab Penurunan Badan Jalan (Settlement)
di Km. 128 Ruas Jalan Pekanbaru – Taluk kuantan

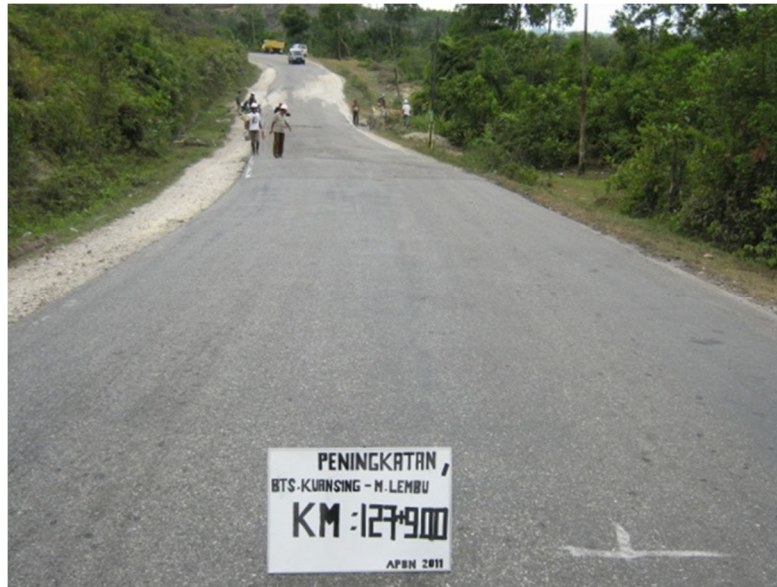
Gambar 1. Kondisi Badan Jalan Turun dan Miring ke Sisi Sungai (Tahun 2011)

jalan (settlement). Kelongsoran yang terjadi selama ini masih bisa segera diatasi karena volumenya relative kecil namun ada satu titik lokasi yang selalu bermasalah semenjak lama yaitu di Bukit Cokiek Km. 128. Pada lokasi ini badan jalan selalu mengalami penurunan dan miring ke arah sungai meskipun telah berulang kali diperbaiki. Pada tahun 2011 lokasi ini diperbaiki lagi dengan cara melapis ulang sampai elevasi rencana dengan susunan perkerasan Lapis Pondasi Agregat Kelas B, Lapis Pondasi Agregat Kelas "A" dan Lapisan Perkerasan Aspal. Namun tiga tahun kemudian badan jalan pada lokasi tersebut mengalami penurunan dan miring ke arah sungai kembali sehingga jika tidak segera diperbaiki akan sangat berbahaya bagi pengguna jalan yang melintas pada lokasi tersebut terutama bagi kendaraan berat seperti truk dan bus.

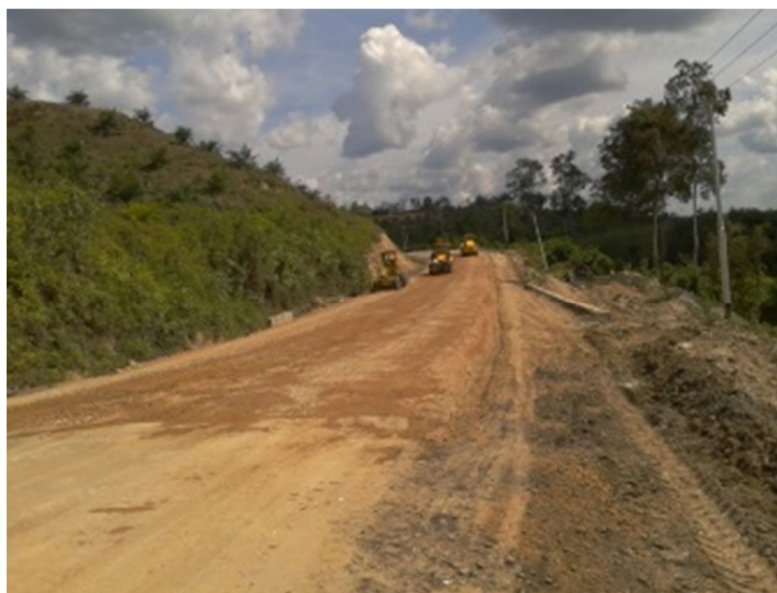
Gambar 2. Perbaikan Terhadap Badan Jalan Yang Turun dan Miring (Tahun. 2011)

Berhubung badan jalan pada lokasi tersebut di atas selalu mengalami penurunan serta miring ke arah sungai meskipun telah berulang kali diperbaiki maka pada tahun 2014 Kementerian Pekerjaan Umum dan Perumahan Rakyat, Direktorat Jenderal Bina Marga Satker PJN I Provinsi Riau merencanakan pembangunan jalan dengan lantai bertiang (pile slab) sepanjang 85 meter. Dengan dibangunnya lantai bertiang (pile slab) ini diharapkan penurunan akan sangat kecil karena seluruh beban akan dipikul oleh tiang yang dipancang sampai tanah keras. Disamping membangun lantai bertiang (pile slab) juga direncanakan dinding penahan tanah (retaining wall) dengan fondasi tiang pancang sepanjang 120 m.

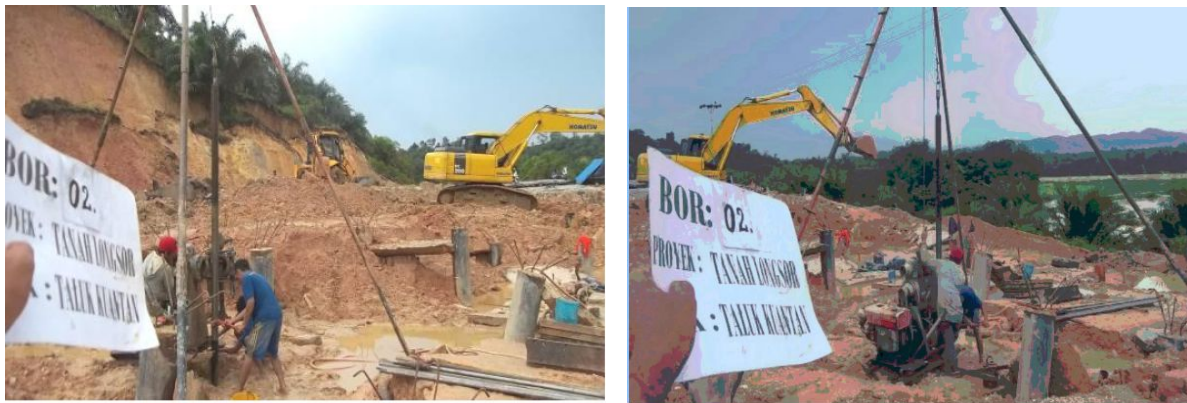
Gambar 3. Terjadi Longsor Pada Saat Pengerjaan Lantai Bertiang (Pile Slab) (Tahun 2015)

Akibat curah hujan yang tinggi pada saat pelaksanaan lantai bertiang (pile slab), tiba-tiba terjadi longsor yang mengakibatkan tiang pancang yang telah selesai dipasang banyak yang bergeser sehingga perlu dilakukan penambahan titik pemancangan. Awalnya yang mengalami kelongsoran hanya badan jalan sedangkan lereng bukit masih tetap stabil. Untuk keperluan jalan sementara maka kaki bukit terpaksa dipotong namun hal ini mengakibatkan lereng bukitpun ikut longsor.

Longsornya badan jalan yang terjadi pada saat pelaksanaan Lantai Bertiang (Pile Slab) disebabkan karena lapisan Perkerasan Aspal yang juga berfungsi sebagai lapisan kedap air telah di bongkar untuk keperluan pemancangan, sehingga pada saat intensitas hujan cukup tinggi air mudah meresap kedalaman tanah dan akan menambah massa tanah. Jika air menembus sampai tanah kedap air yang berperan sebagai bidang gelincir, maka tanah menjadi licin dan pelapukan di atasnya akan bergerak mengikuti lereng dan keluar dari lereng.

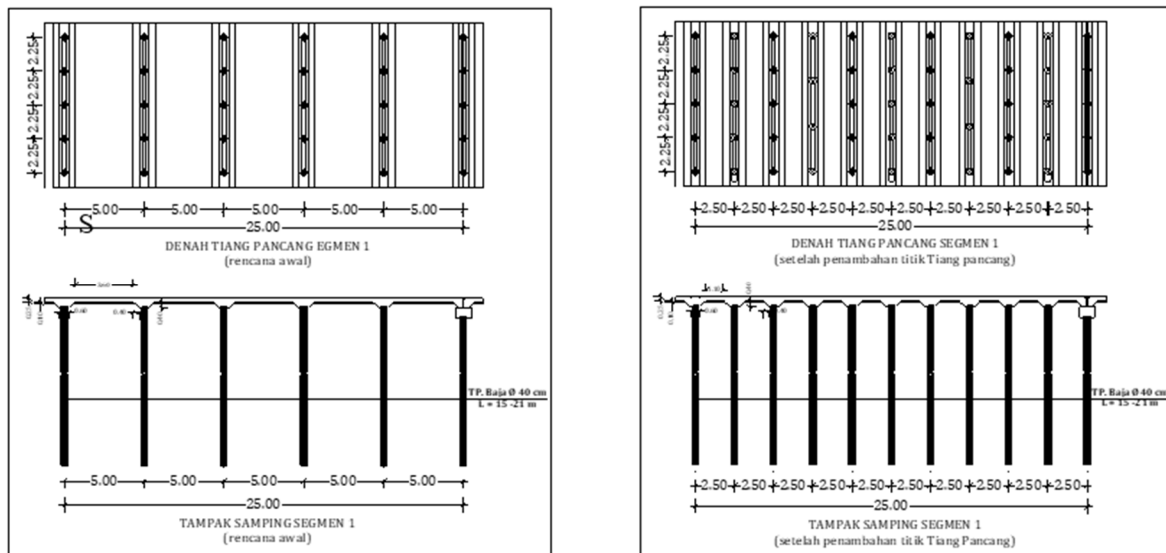
Gambar 4. Denah Tiang Pancang Sesuai Rencana Awal dan Setelah Penambahan Akibat Banyaknya Tiang Pancang Yang Bergeser

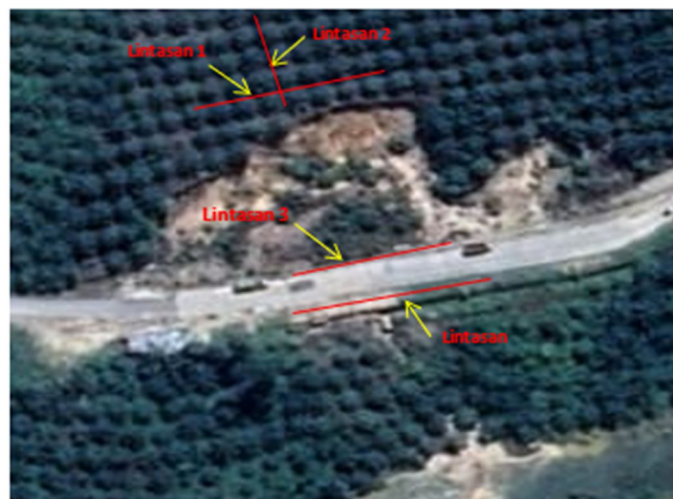
Gambar 5. Denah Lintasan Pengukuran Geolistrik

Penelitian dengan metode geolistrik resistivitas 2 D dilakukan sebanyak 4 lintasan, denah lintasan dapat dilihat pada (gambar 5). Lintasan untuk arah melintang jalan hanya bisa dilakukan di atas bukit karena lereng bukit telah longsor. Panjang lintasan yang bisa dilakukan juga terbatas karena kondisi lapangan yang sulit. Analisis data dilakukan dengan perangkat lunak Res2Dinv sehingga diperoleh gambar penampang 2 dimensi yang mencitrakan kedalaman dan nilai resistivitas setiap lapisan

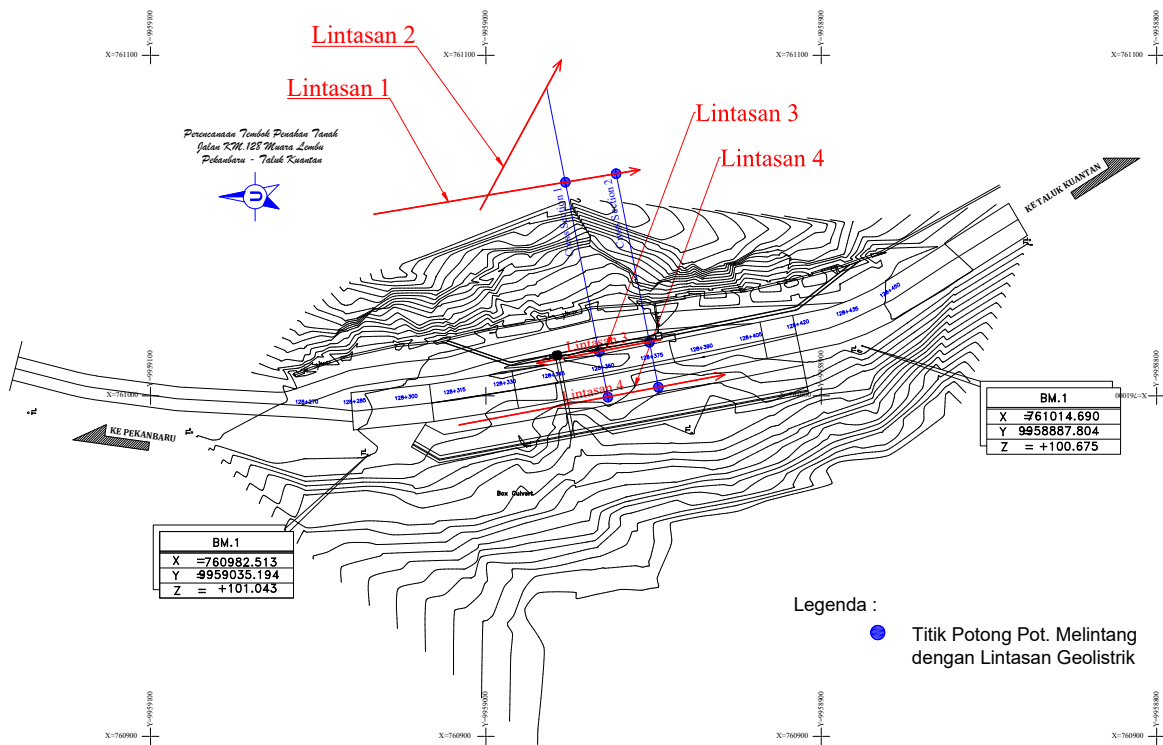
Gambar 6. Peta Situasi Lokasi Longsor dan Denah Lintasan Pengukuran Geolistrik

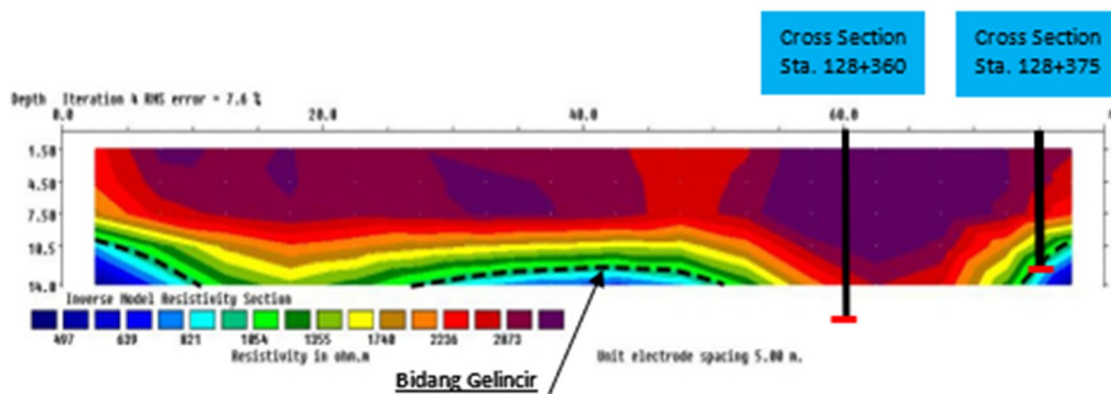
Gambar 7. Penampang Resistivitas 2 Dimensi Lintasan 1 dari Perangkat Lunak Res2Dinv

Bidang gelincir ditentukan berdasarkan kedalaman lapisan yang diduga merupakan lapisan peralihan dari tanah keras menuju tanah lunak atau sebaliknya.

Bidang gelincir pada lintasan 1 diduga terdapat pada kedalaman 10,5 – 16 m. Lapisan di atas bidang gelincir dengan resistivitas 1054 – 2873 Ωm merupakan tanah lempung bercampur pasir dan kerikil (gravelly sandy clay), ini bisa terlihat dari tanah yang longsor. Lapisan dengan resistivitas 497 – 1054 Ωm diduga merupakan lapisan batu serpih.

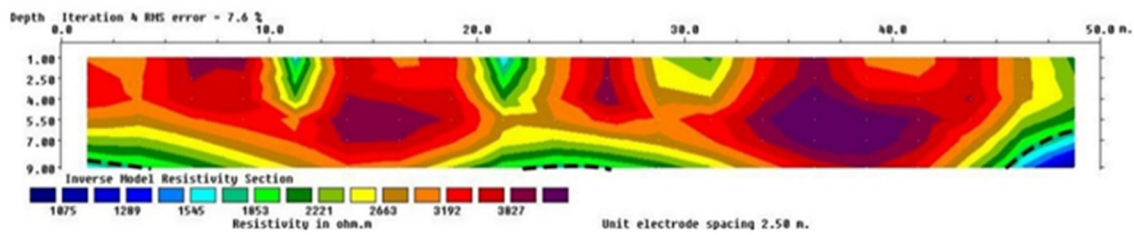
Lintasan 2

Gambar 8. Penampang Resistivitas 2 Dimensi Lintasan 3 dari Perangkat Lunak Res2Dinv

Nilai tahanan jenis lintasan 2 sedikit lebih besar bila dibanding dengan lintasan 1 yakni 1075 Ωm sampai 3827 Ωm . Material penyusun lapisan tanah bawah permukaan pada lintasan 2 ini diduga hampir sama dengan lintasan 1. Lapisan yang mempunyai resistivitas antara 1875 Ωm – 3827 Ωm diduga adalah lapisan lempung bercampur pasir dan kerikil (*gravelly sandy clay*) dan lapisan dengan resistivitas 1075 Ωm - 1875 Ωm merupakan lapisan batu serpih.

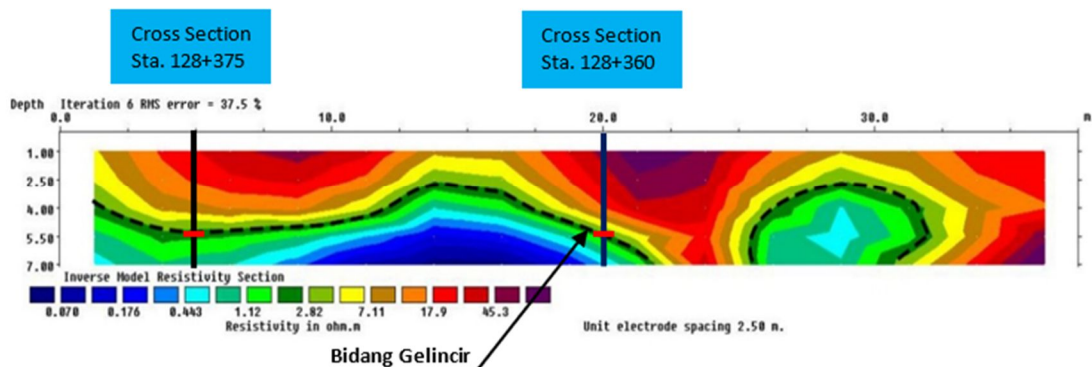
Gambar 9. Penampang Resistivitas 2 Dimensi Lintasan 3 dari Perangkat Lunak Res2Dinv

Bidang gelincir pada lintasan 3 terdeteksi pada kedalaman $\pm 4 - 7$ m. Struktur lapisan tanah bawah permukaan hanya terdeteksi sampai kedalaman 7 m, hal ini karena panjang lintasan yang bisa diambil hanya sepanjang 37,5 m dengan spasi elektroda 2,5 m. Berdasarkan hasil pengeboran pada lokasi berdekatan dengan lintasan 2, lapisan yang mempunyai resistivitas 2,82 – 45,3 adalah tanah lempung bergravel (*gravelly clay*), lapisan dengan resistivitas 0,070 – 2,82 adalah tanah lempung warna kuning kecoklatan (*greyish yellow clay*) setebal 3,5 m dan lapisan paling bawah adalah lempung kaku warna abu-abu.

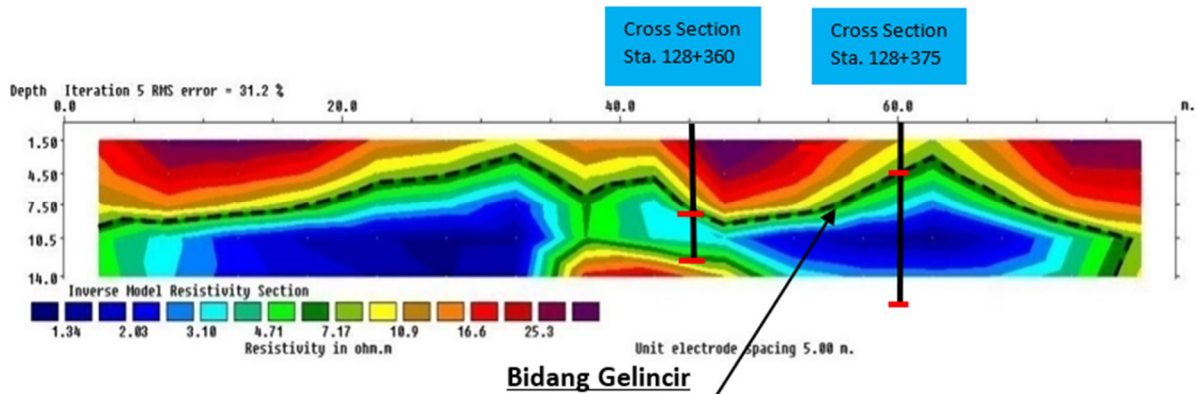
Lintasan 4

Pada lintasan 4 bidang gelincir terdeteksi pada kedalaman $\pm 4,5 - 7,5$ m. Lapisan tanah dengan resistivitas 7,17 – 25,3 Ωm berdasarkan hasil pengeboran adalah tanah lempung berkerikil warna kuning kemerahan (*redish yellow gravelly clay*). Lapisan tanah dengan resistivitas 1,34 – 7,17 Ωm dengan ketebalan $\pm 10,5$ m adalah tanah lempung kelanauan warna abu-abu, lunak dan kadar air tinggi (*grey silty soft clay with high water content*). Lapisan ini sangat labil apabila lapisan di atasnya bertambah bebannya. Lapisan ini mempunyai permeabilitas yang rendah sehingga air terakumulasi di dalamnya yang dapat mendorong lapisan ini ke bawah (Pusat Litbang Prasarana Transportasi, 1997). Lapisan di bawahnya adalah lempung kepasiran dan kelanauan warna abu-abu sangat padat (*grey silty sandy clay, very dense*).

Gambar 10. Penampang Resistivitas 2 Dimensi Lintasan 3 dari Perangkat Lunak Res2Dinv

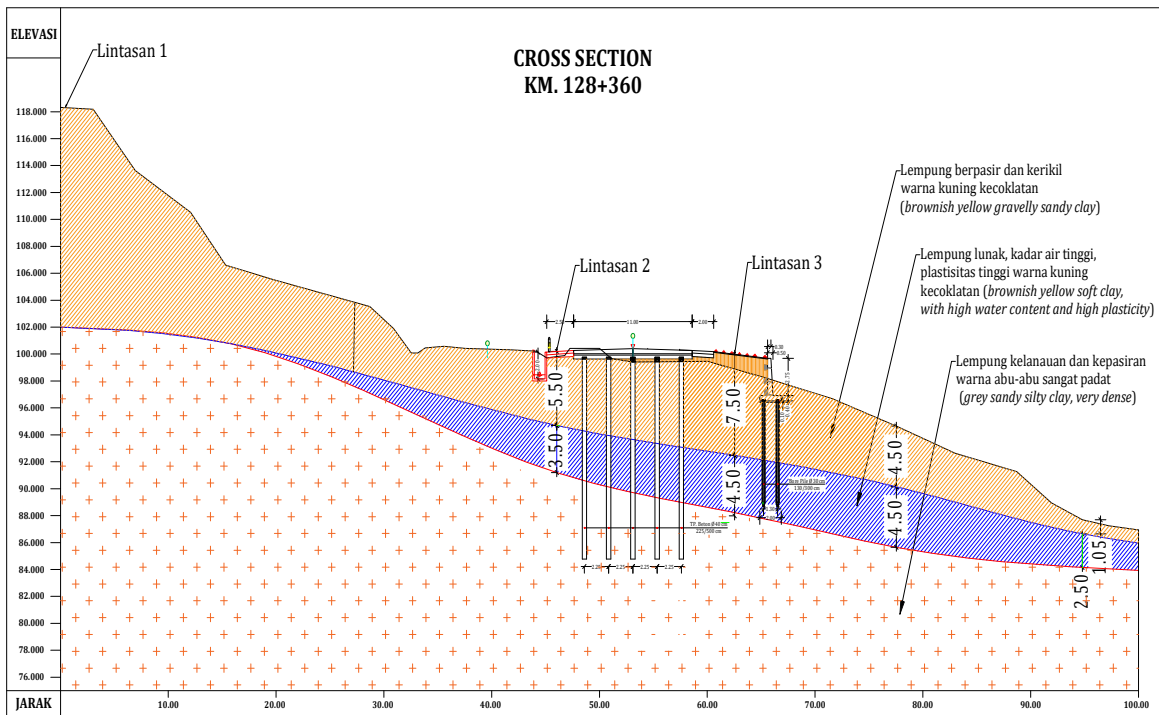
Struktur lapisan tanah bawah permukaan yang ditinjau adalah pada potongan melintang jalan Km. 128+360 dan 128+375. Citra lapisan tanah bawah permukaan dilihat pada potongan melintang jalan dibuat berdasarkan citra lapisan tanah bawah permukaan pada titik potong masing-masing potongan melintang jalan dengan lintasan pengukuran geolistrik. Citra lapisan tanah bawah permukaan pada lereng sungai dibuat berdasarkan hasil pengeboran karena pengukuran geolistrik tidak dapat dilaksanakan disebabkan kondisi lapangan yang sulit.

Gambar 11. Potongan Melintang Km. 128+360

Jika dibandingkan posisi struktur lapisan tanah bawah permukaan antara gambar tipikal potongan melintang yang dibuat hanya berdasarkan hasil pengeboran yang menjadi dasar perencanaan dengan gambar potongan melintang Km. 128+360 dan Km. 128+375 yang dibuat berdasarkan pendugaan geolistrik ada sedikit perbedaan terutama posisi dan ketebalan tanah lunak. Pada gambar tipikal potongan melintang yang dibuat berdasarkan hasil pengeboran posisi tanah lunak terletak pada kedalaman $\pm 2,0$ m dengan tebal $\pm 5,0$ m sedangkan pada potongan melintang Km. 128+360 dan 128+375 yang dibuat berdasarkan hasil pendugaan

geolistrik posisi tanah lunak berada pada kedalaman $\pm 4,5$ m dengan tebal $\pm 10,5$ m. Perbedaan ini diduga karena posisi titik pengeboran berbeda dengan posisi lintasan geolistrik, sementara struktur lapisan tanah bawah permukaan sangat bervariasi meskipun pada jarak yang relatif dekat.

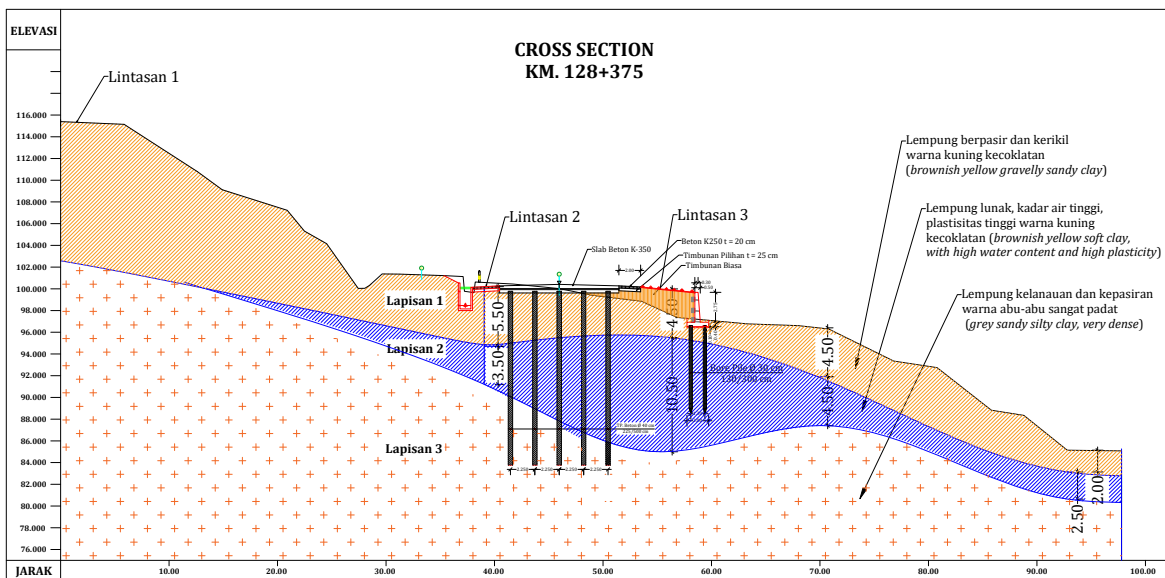
Gambar 12. Potongan Melintang Km. 128+375

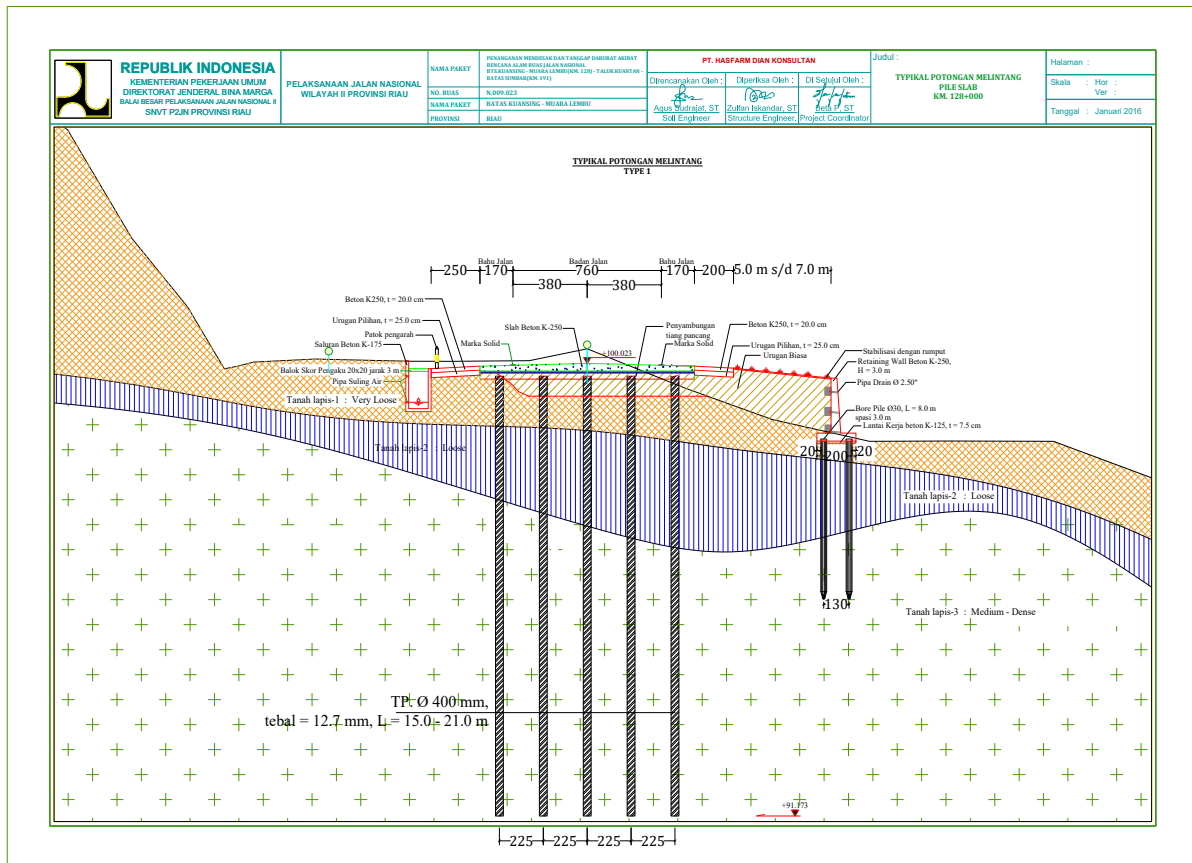
Gambar 13. Tipikal Potongan Melintang (diperoleh dari Kementerian PUPR Direktorat Jenderal Bina Marga Satker PJN I Provinsi Riau)
