IDENTIFIKASI KEGAGALAN STRUKTUR DAN ALTERNATIF PERBAIKAN SERTA PERKUATAN GEDUNG BPKP PROVINSI SUMATERA BARAT

Febrin Anas Ismail¹

ABSTRAK

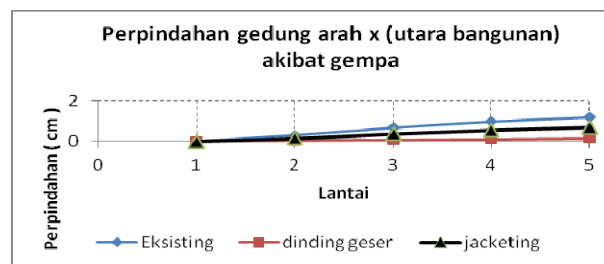
Gambar 8. Perpindahan Gedung Arah X (Utara Bangunan) Akibat Gaya Gempa

Simpangan sebelum dan sesudah perbaikan mempunyai pola yang sama (**Gambar 8** dan **9**), baik simpangan antar tingkat pada arah x (utara bangunan) maupun simpangan antar tingkat pada arah y (barat bangunan). Dari hasil analisa diperoleh simpangan antar tingkat sesudah perkuatan lebih kecil dari simpangan antar tingkat sebelum perbaikan. Hal ini mengindikasikan bahwa kinerja struktur akan lebih baik setelah kolom diperbaiki dan diberi dinding geser maupun diperbesar penampangnya. Simpangan diperoleh dari titik kontrol pusat massa gedung berada pada As 2-D.

Untuk menambah kekakuan struktur sehingga mampu menahan gaya gempa dengan periode ulang 500 tahun sesuai dengan Peta Hazard Gempa Indonesia Tahun 2010 (Badan Penelitian dan Pengembangan Kementerian Pekerjaan Umum, 2010), maka gedung BPKP diberi perkuatan berupa penambahan dinding geser pada keempat sudut gedung.

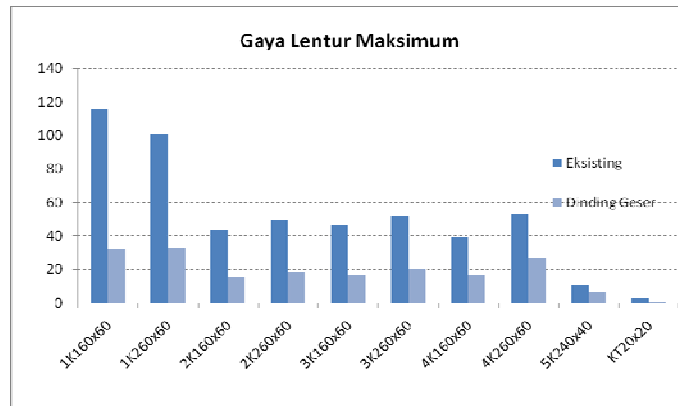
Gambar 10. Perbandingan Gaya Lentur Maksimum Kolom Dengan Penambahan Dinding Geser

Dari **Gambar 10 dan 11**, terlihat penambahan dinding geser maupun perkuatan dengan metode *jacketing* pada struktur gedung, mempengaruhi perilaku gedung secara signifikan. Dari **Gambar 3 dan 4**. Terlihat bahwa perpindahan struktur gedung setelah diberi dinding geser berkurang hingga 80% dibandingkan dengan kondisi eksisting. Hal yang sama terlihat pada perkuatan struktur menggunakan *jacketing* yang mereduksi perpindahan struktur hingga 45% dibandingkan dengan kondisi eksisting. Gaya lentur kolom setelah dilakukan perkuatan dengan dinding geser juga tereduksi sampai 60% dari gaya lentur kolom pada kondisi eksisting.
