IDENTIFIKASI KEGAGALAN, ALTERNATIF PERBAIKAN DAN PERKUATAN PADA STRUKTUR GEDUNG POLTEKES SITEBA PADANG

Febrin Anas Ismail¹

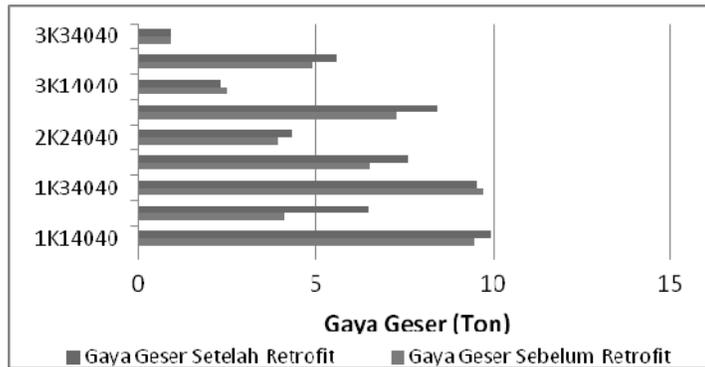
Gambar 17. Grafik Perbandingan Gaya Geser Sebelum dan Sesudah Jacketing

Dari **Tabel 4.** dan **Gambar 17.** terlihat bahwa secara umum gaya geser dengan metoda *jacketing* lebih besar daripada gaya geser sebelum *jacketing*, hanya pada kolom tertentu yang mempunyai gaya geser yang lebih kecil dari sebelumnya. Peningkatan gaya geser ini sekitar 10 % dari gaya geser *tanpa jacketing*. Besarnya gaya geser yang terjadi setelah kolom di *jacketing* disebabkan oleh lebih besarnya kekakuan kolom dari sebelumnya, dengan peningkatan kekakuan kolom dari sebelumnya akan menghasilkan gaya geser yang lebih besar akibat gaya lateral. Seiring dengan peningkatan gaya geser kolom akibat peningkatan kekakuan, peningkatan kemampuan kolom dalam menahan gaya geser juga terjadi dan kemampuan kolom menahan gaya geser lebih besar dari gaya geser yang terjadi, sehingga *retrofitting* dengan *jacketing* ini dapat dijadikan salah satu alternatif perbaikan untuk kolom gedung Poltekes Siteba Padang.

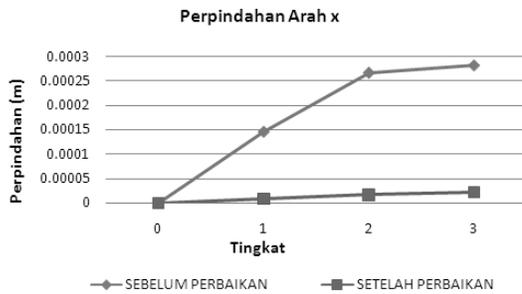
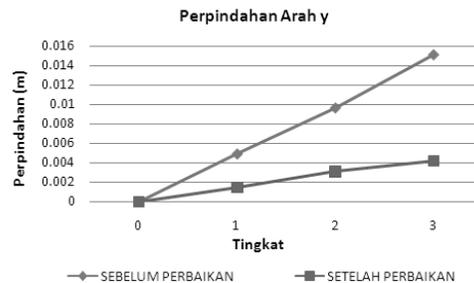
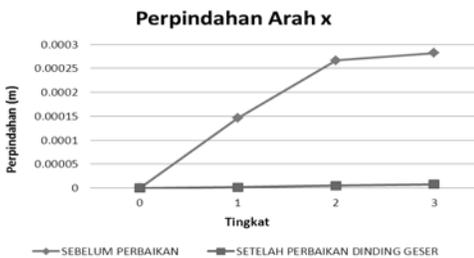
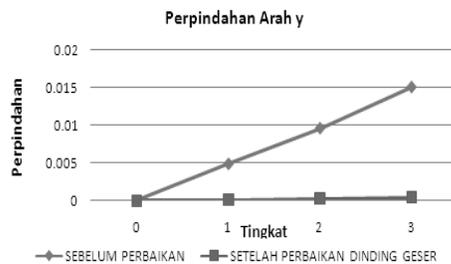
Dari segi perpindahan, setelah diperkuat dengan dinding geser didapatkan perpindahan untuk arah x dan arah y jauh berkurang dibandingkan sebelum diberi perkuatan dengan dinding geser, seperti terlihat pada **Gambar 22 - 25**. Perpindahan yang terjadi hanya sekitar 2% dari perpindahan sebelum diberi perkuatan. Dengan penggunaan dinding geser membuat kekakuan bangunan bertambah.

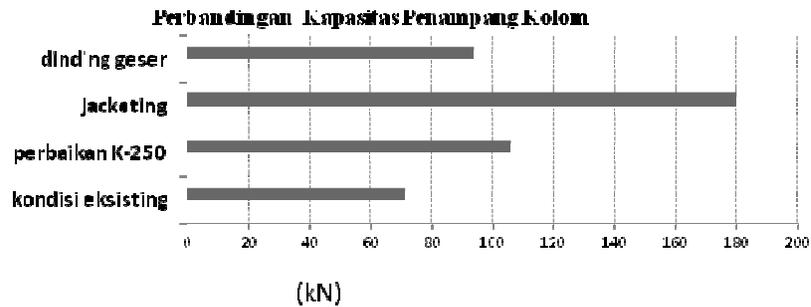
Gambar 26. Perbandingan Kapasitas Penampang Kolom Ketiga Metoda Dengan Kondisi Eksisting

Dari Gambar 26. dapat dilihat bahwa baik metoda perbaikan dan metoda perkuatan dengan *jacketing* dapat meningkatkan kapasitas penampang kolom dengan nilai yang paling besar yaitu dua kali lipat dari kapasitas kolom sebelum *jacketing*. Metoda perbaikan meningkatkan kapasitas penampang kolom sebesar 48% dari kapasitas kolom yang tidak diperbaiki, sedangkan peningkatan kapasitas penampang kolom dengan metoda dinding geser adalah sebesar 32% dari kapasitas kolom kondisi eksisting.

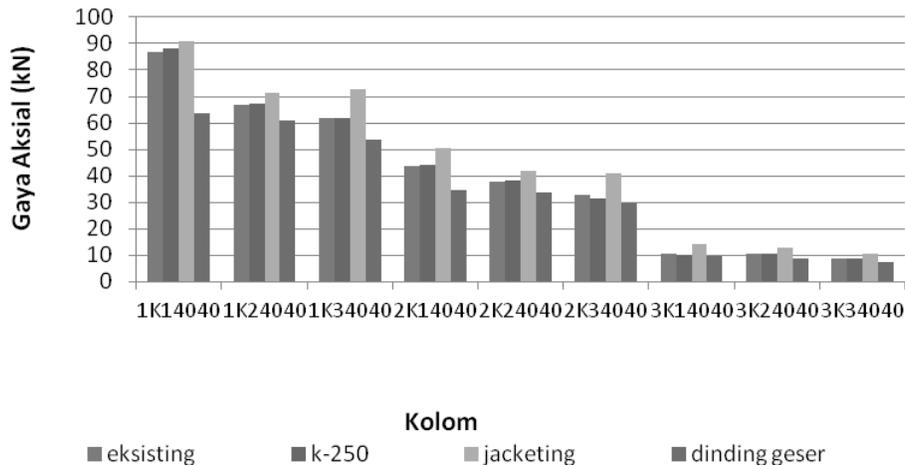
Gambar 27. Perbandingan Gaya Aksial Maksimum antara Ketiga Metoda dengan Kondisi Eksisting

Gambar 27. memperlihatkan perbandingan gaya aksial yang dialami struktur pada masing masing kondisi. Peningkatan gaya aksial terbesar dialami setelah dilakukan perkuatan dengan *jacketing* yaitu sebesar 18 % dari gaya geser kolom yang tanpa *jacketing*. Hal ini membuktikan bahwa *jacketing* efektif untuk meningkatkan gaya aksial.
