IDENTIFIKASI KERUSAKAN AKIBAT BANJIR BANDANG DI BAGIAN HULU SUB DAERAH ALIRAN SUNGAI (DAS) LIMAU MANIS

Farah Sahara ¹, Bambang Istijono², dan Sunaryo³

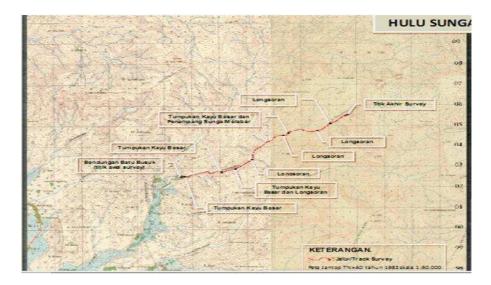
Peta di bawah ini adalah peta yang menunjukkan lokasi longoran di bagian hulu sub das limau manis. Dari hasil pengamatan di lapangan pasca terjadinya banjir bandang, ternyata kondisi sungai di Sub. Das Limau Manis akibat terjadinya banjir bandang adalah:

Gambar.4.1 Peta Lokasi Longsoran di Sub. DAS Limau Manis. Sumber: Tim Sekber Pecinta Alam Sumatera Barat (2012)

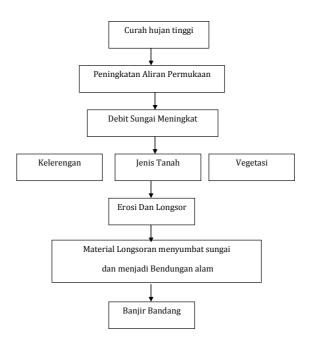
Jadi boleh dikatakan banjir bandang di Sub DAS Limau Manis terjadi seperti flow chart yang ada di bawah ini:

Gambar 4.7 Flowchart Penyebab Banjir Bandang Sumber: Hasil Analisa Data (2013)
