EVALUASI KELAYAKAN BANGUNAN BERTINGKAT PASCA GEMPA 30 SEPTEMBER 2009 SUMATERA BARAT

(Studi Kasus : Kantor Dinas Perhubungan, Komunikasi dan Informatika Provinsi Sumatera Barat)

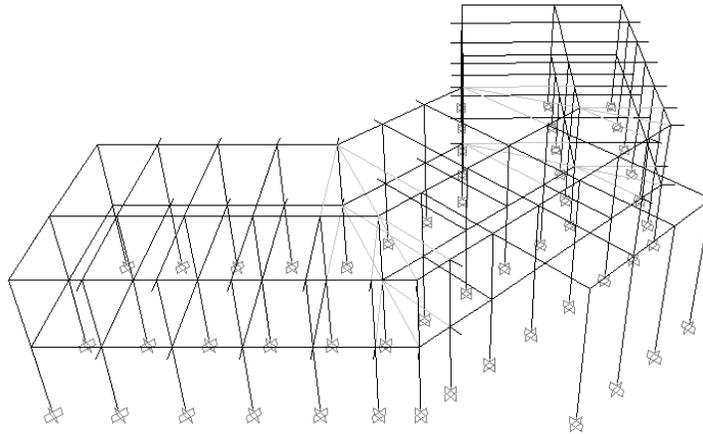
Gambar 7. Bangunan 3 Dimensi Dengan Program SAP

Komponen struktur kolom pada bangunan Dinas Perhubungan, Komunikasi dan informatika Sumatera Barat secara umum mengalami kerusakan ringan. **Gambar 6**. menunjukkan lokasi kerusakan sedang komponen struktural bangunan. Sedangkan lokasi yang tidak ditandai menunjukkan rata – rata kriteria kerusakan bangunan yang tergolong dalam Rangka I dan II (Ringan). Untuk komponen struktur balok mengalami kerusakan ringan, terlihat dari terkelupasnya plesteran balok. **Gambar 7**. menunjukkan bangunan 3 dimensi dengan program SAP 2000.
