ANALISA KEGAGALAN STRUKTUR DAN *RETROFITTING* BANGUNAN MASJID RAYA ANDALAS PADANG PASCA GEMPA 30 SEPTEMBER 2009Fauzan¹**ABSTRAK**

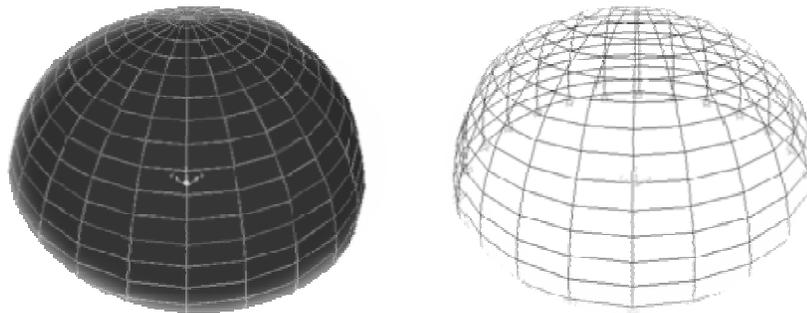
Gambar 4. Pemodelan Kubah Masjid Raya Andalas (Kondisi Eksisting)

Bentuk geometris struktur bangunan kondisi eksisting dengan pemodelan 3 dimensi menggunakan *software* SAP V 0.9 dan *Etabs* V.9.0.7. Pada **Gambar 4.** menunjukkan pemodelan struktur kubah pada bangunan masjid raya andalas padang pasca gempa. Struktur kubah dimodelkan dengan *spherical dome*.

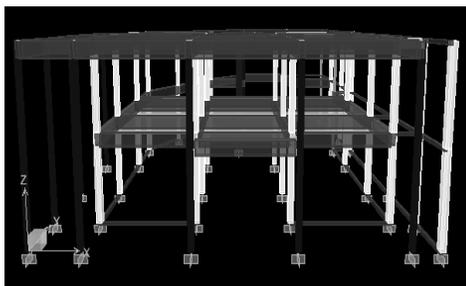
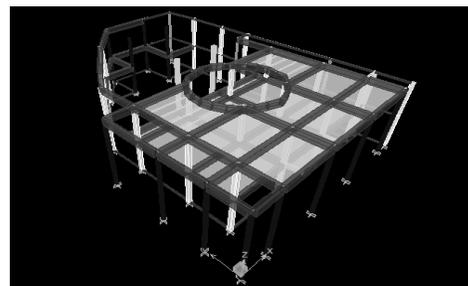
Gambar 5. Pemodelan Masjid Raya Andalas (Kondisi Eksisting)

Pada **Gambar 5.** menunjukkan pemodelan struktur beton bertulang pada struktur bangunan Masjid Raya Andalas Padang *pasca* gempa, dimana komponen struktur yang dimodelkan meliputi struktur kolom, struktur balok dan struktur pelat lantai.

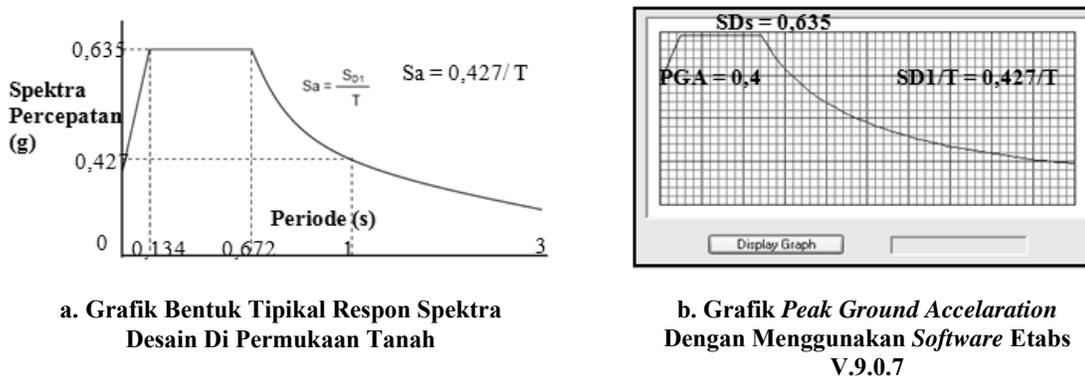
Gambar 7. Hasil Analisa Respon Spektrum

Gambar 7a. menunjukan grafik bentuk tipikal respon *spectra* desain di permukaan tanah dimana bangunan berdiri. Pada **Gambar 7b.** menunjukan grafik *Peak Ground Acceleration (PGA)* hasil analisa respon spektrum menggunakan *software* ETABS V.9.0.7

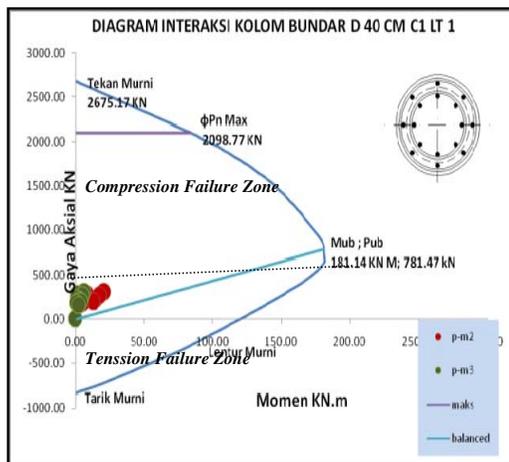
Gambar 14. Diagram Interaksi Penampang Kolom Bundar C1 Sesudah *Jacketing*

Berdasarkan hasil analisa struktur pada kolom bundar C1 setelah *jacketing* diketahui bahwa gaya momen dan gaya aksial yang bekerja pada kolom ini sudah dapat ditahan oleh kapasitas penampang kolom dimana terlihat titik-titik momen-aksial sudah berada didalam kurva. Pada

Setelah dilakukan re-analisis struktur diketahui bahwa kolom-kolom yang *dijacketing* sudah mampu menahan beban-beban luar yang bekerja. Ini dapat dilihat pada diagram interaksi

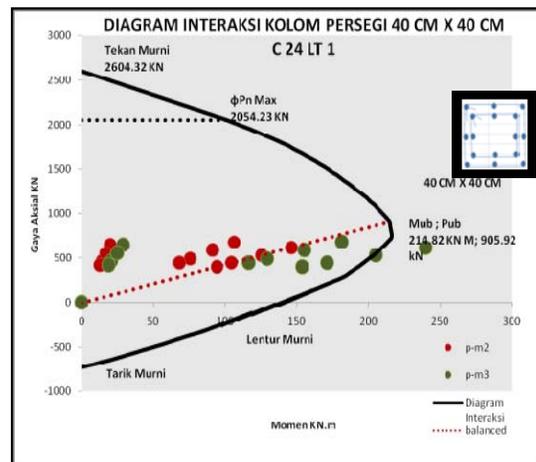
Gambar 15. Diagram Interaksi Kolom Segi Empat C 24 Sesudah *Jacketing*

kolom segiempat C24 setelah *jacketing* diketahui bahwa gaya momen dan gaya aksial yang bekerja pada kolom ini sudah dapat ditahan oleh kapasitas penampang kolom dimana terlihat sebagian besar titik-titik momen-aksial sudah berada didalam kurva dan hanya sebagian kecil yang diluar.

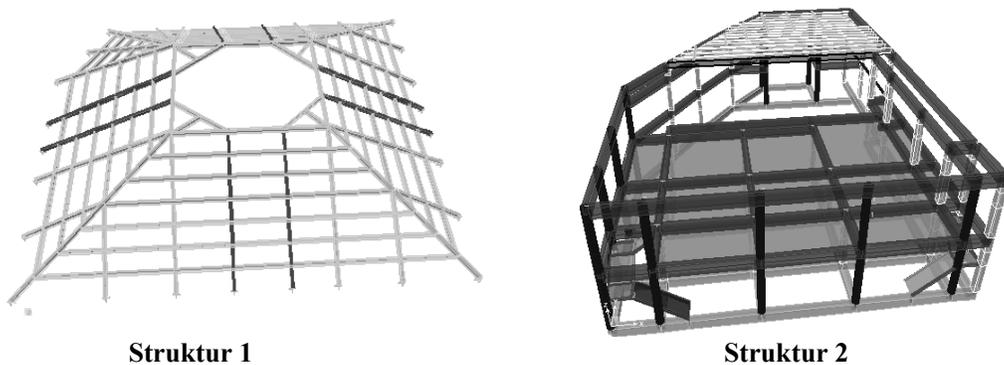
Gambar 16. Tampak Depan Pemodelan 3D

Setelah dilakukan *jacketing* pada kolom eksisting, maka kembali dilakukan pemodelan struktur bangunan setelah *retrofitting* dengan *software* analisa struktur Etabs V. 9.0.7. Pada pemodelan ini struktur bangunan dibagi menjadi 2 struktur yaitu struktur 1 merupakan struktur atap rangka baja (*stagger truss*) dan struktur 2 merupakan struktur gabungan beton betulang dengan atap rangka baja. Pemodelan tiga dimensi Bangunan dapat dilihat pada Gambar 16.

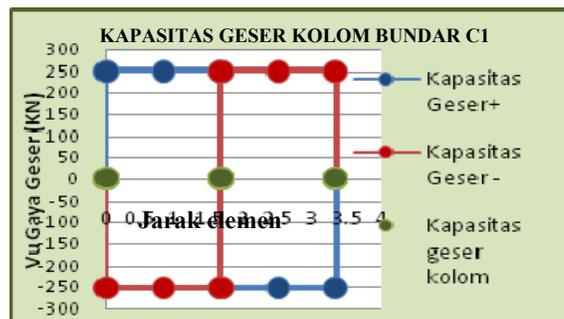
Gambar 17. Grafik Kapasitas Kolom Bundar C 1 Sesudah Jacketing

Grafik kapasitas geser kolom bundar C1 sesudah *jacketing* pada Gambar 17. menunjukkan bahwa gaya geser yang bekerja pada kolom bundar sudah berada dibawah kapasitas geser maksimum. Berdasarkan hasil analisa struktur untuk kapasitas geser kolom sesudah *jacketing* dimana kuat geser nominal yang disumbangkan oleh beton pada penampang dan tulangan geser setelah nilai kuat geser nominal direduksi mempunyai nilai jauh lebih besar dibandingkan nilai kuat geser *ultimate* ($\phi \cdot V_n \geq V_u$).

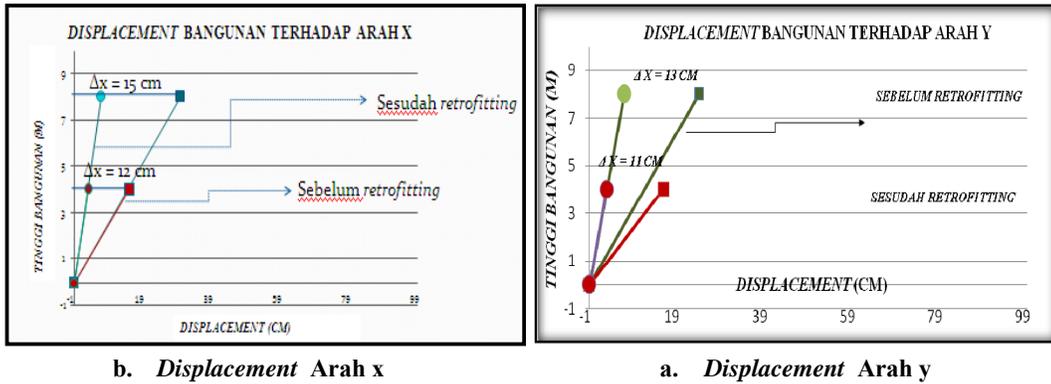
Gambar 18. Displacement yang Terjadi Pada Bangunan Kondisi Eksisting dan Setelah Diberi Perkuatan

Gambar 17. merupakan grafik simpangan titik (*point*) salah satu sumbu kolom akibat gaya lateral/ gempa yang bekerja pada kolom tersebut. Grafik ini menunjukkan perbandingan besarnya simpangan (*displacement*) sebelum dan sesudah dilakukan *retrofitting* pada kolom bangunan tersebut. Kedua grafik menunjukkan bahwa simpangan sebelum *retrofitting* lebih besar dari simpangan setelah *retrofitting* baik dalam arah horizontal maupun vertikal. Dalam arah horizontal pada ketinggian 8 m *displacement* mengalami penurunan sebesar 50% sedangkan dalam arah vertikal *displacement* mengalami penurunan sebesar 19% (Gambar 18.).
