PERILAKU LENTUR STRUKTUR BALOK BETON BERTULANG DENGAN KOROSI TULANGAN HINGGA 50%

PINTA ASTUTI^{1*}

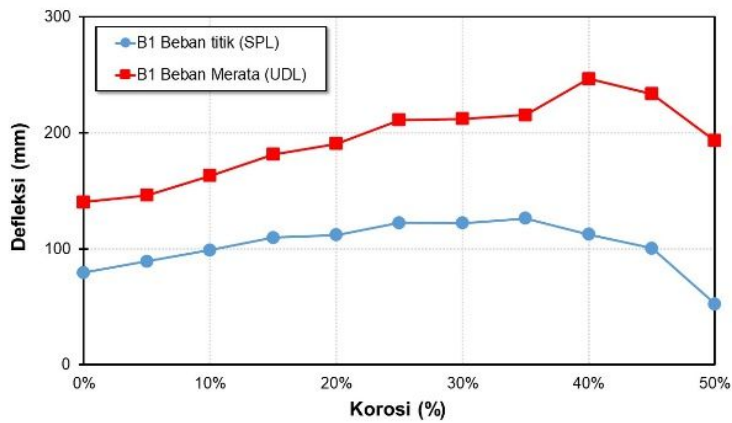
Gambar 5. Hubungan defleksi terhadap rasio tingkat korosi baja tulangan dari analisis pemodelan pada Response2000

Perubahan bentuk pada elemen struktur balok yang diakibatkan oleh adanya beban vertikal (beban titik maupun beban merata) pada arah sumbu y mengakibatkan balok mengalami lendutan atau defleksi. Hasil analisis pada Gambar 5 bahwa ditunjukkan nilai kelengkungan balok nilai lendutan terbesar pada balok lapangan terjadi pada tingkat korosi baja tulangan sebesar 40% dengan nilai defleksi sebesar 246,50 mm, sedangkan balok yang diberikan beban titik memiliki nilai defleksi terbesar terjadi pada tingkat korosi baja tulangan sebesar 35% dengan nilai defleksi sebesar 126,40 mm. Hal ini disebabkan karena adanya faktor beban yang lebih besar pada beban merata (UDL) sehingga balok mengalami defleksi lebih besar. Selain itu, semakin meningkatnya nilai defleksi balok sangat dipengaruhi oleh tingginya kadar korosi yang terjadi pada baja tulangan, adanya faktor korosi yang semakin tinggi membuat struktur balok mengalami penurunan kekuatan dalam menahan beban yang diberikan, sehingga pada tingkat korosi sebesar 45% hingga 50% balok sudah tidak dapat menahan gaya yang diberikan hingga balok mengalami patah atau fraktur sehingga hasil defleksi pada struktur dengan tingkat korosi melebihi 40% sudah tidak dalam masa layan.

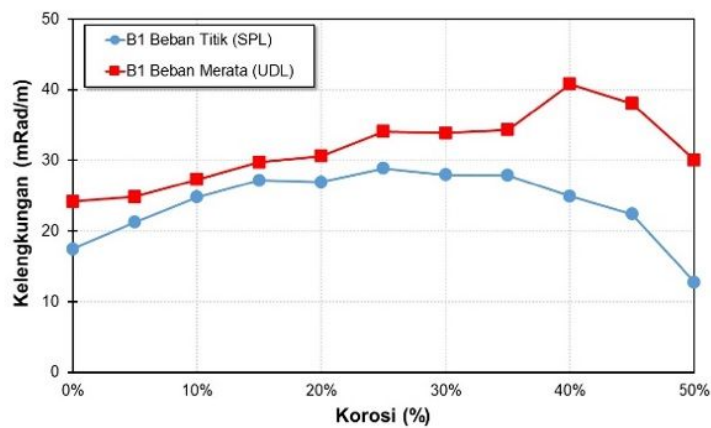
Gambar 6. Hubungan kelengkungan terhadap rasio tingkat korosi baja tulangan dari analisis pemodelan pada Response2000

Nilai kelengkungan terbesar terjadi sebesar 40,76 mRad/m pada tingkat korosi baja tulangan sebesar 40%, sedangkan nilai kelengkungan yang terjadi pada balok yang diberikan faktor

beban berupa beban titik (SPL) dengan kelengkungan terbesar terjadi pada tingkat korosi baja tulangan sebesar 25%, dengan nilai kelengkungan sebesar 28,86 mRad/m. Adanya perbedaan tingkat korosi baja tulangan yang terjadi akibat faktor beban titik pada kelengkungan dan defleksi balok ini disebabkan oleh adanya perbedaan jarak tulangan lentur, sisi (*sidebar*) maupun tulangan sengkang yang diukur dari selimut beton terluar terhadap titik as tulangan yang berbeda. Namun sebaliknya yang terjadi pada faktor beban merata (UDL) nilai kelengkungan dan defleksi terjadi pada titik yang sama yaitu pada tingkat korosi baja tulangan sebesar 40%. Hasil tersebut ditunjukkan dalam Gambar 6.

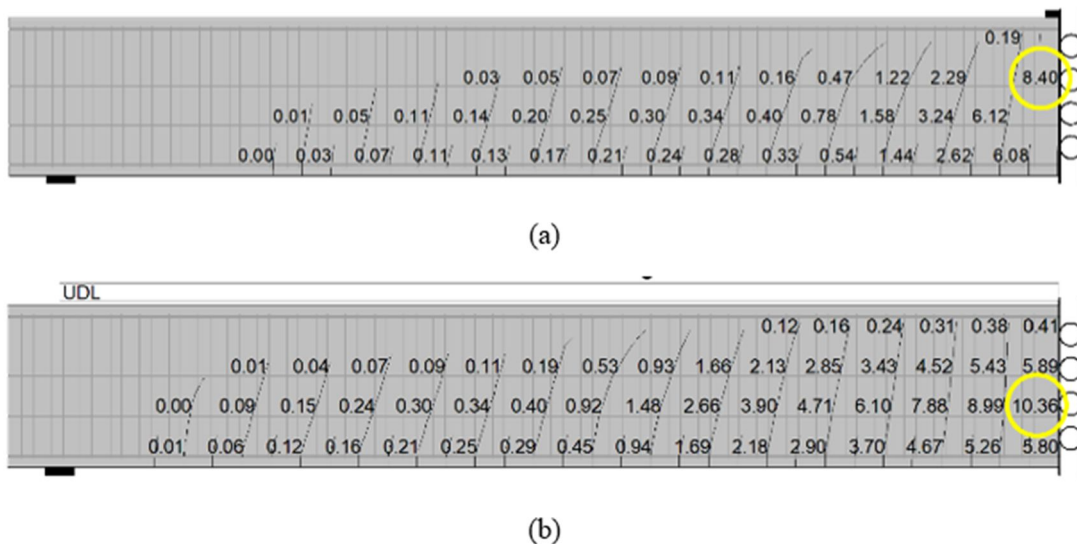
Gambar 7. Pola dan lebar retak hasil analisis (a) akibat beban titik (SPL) dan (b) akibat beban merata (UDL) dari analisis pemodelan pada Response2000

Adanya beban vertikal yang searah dengan sumbu y mengakibatkan balok mengalami lebar retak (*crack width*) yang terjadi pada daerah tarik maupun daerah tekan. Hasil analisis *Response-2000* menunjukkan adanya faktor beban merata (UDL) yang diberikan, membuat balok mengalami lebar retak maksimum yang terjadi pada tingkat korosi 40% sebesar 10,36 mm. Lebar retak ini pada balok dengan faktor beban merata ini terjadi pada daerah penampang balok daerah tarik. Tingkat korosi yang terjadi pada balok sebanding dengan nilai kelengkungan dan defleksi yaitu korosi pada baja tulangan sebesar 40%. Namun, pada sisi lain adanya pengaruh faktor beban titik (SPL) membuat balok mengalami lebar retak yang berbeda dari balok yang diberikan beban merata (UDL) yang terjadi pada daerah tekan sebesar 8,40 mm pada tingkat korosi baja tulangan sebesar 35% yang dapat dilihat pada Gambar 7.

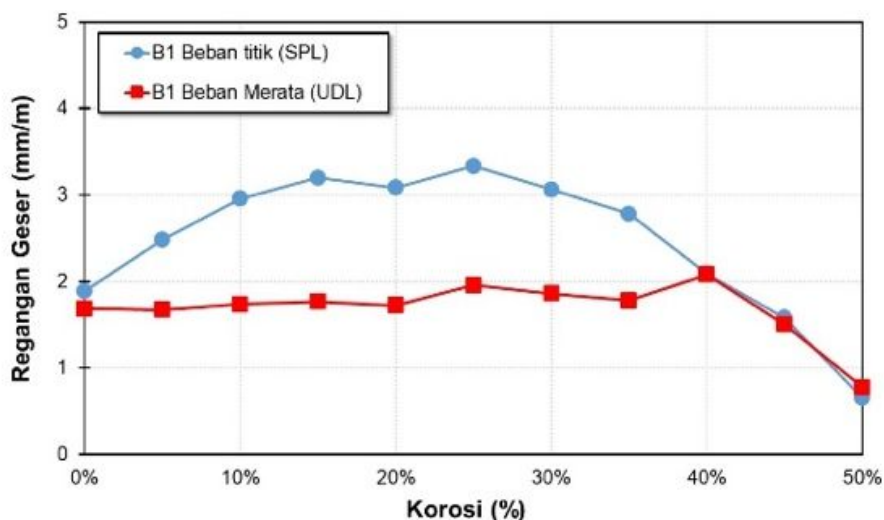
Gambar 8. Hubungan regangan geser terhadap rasio tingkat korosi baja tulangan dari analisis pemodelan pada Response2000

Akibat dari adanya retak, maka perlu ditinjau besarnya regangan geser terbesar yang terjadi pada balok lapangan yang diakibatkan oleh faktor beban titik yaitu sebesar 3,33 mm/m seperti yang ditunjukkan pada Gambar 8. Hal ini dikarenakan, pada saat kondisi tersebut baja tulangan sudah mencapai titik leleh maksimum, sehingga pada saat korosi sudah melewati tingkat korosi 25% struktur balok mengalami penurunan maksimum hingga pada akhirnya balok sudah fraktur atau putus. Sedangkan kurva yang dihasilkan dari faktor beban merata mengalami regangan geser terbesar yang terjadi pada tingkat korosi 40% sebesar 2,08 mm/m. Tingkat korosi ini juga terjadi pada defleksi, kelengkungan, lebar retak dan regangan geser.
