KINERJA PERKUATAN TEBING SALURAN DENGAN BRONJONG DI BELOKAN 120⁰ AKIBAT BANJIR BANDANG (UJI EKSPERIMENTAL DI LABORATORIUM)

Darwizal Daoed¹, Sunaryo², Bambang Istijono³ dan Wahyu Putra Utama⁴

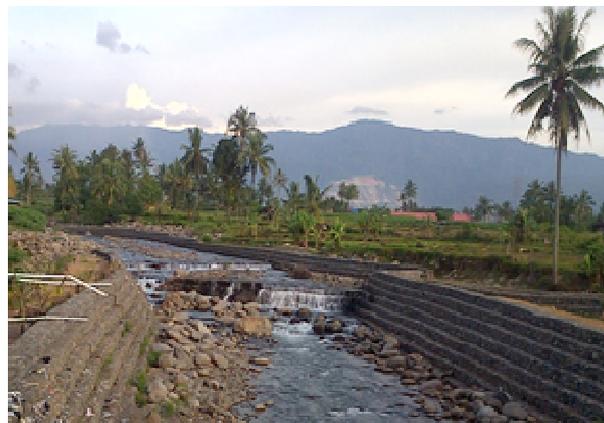
Gambar 1. Pembangunan Bronjong Batu Kali pada Belokan di Batang Limau Manih, Kecamatan Pauh, Padang

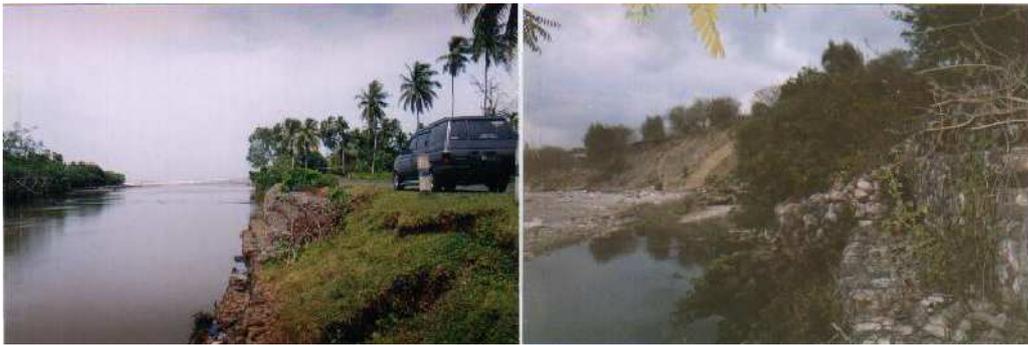
Gambar 2. Bronjong sebagai Pelindung Tebing Sungai

Bronjong/gabion merupakan suatu konstruksi yang tersusun dari batuan pecah dan di ikat oleh anyaman kawat. Tujuan dari pemasangan bronjong ini sendiri adalah untuk melindungi lereng tebing sungai.

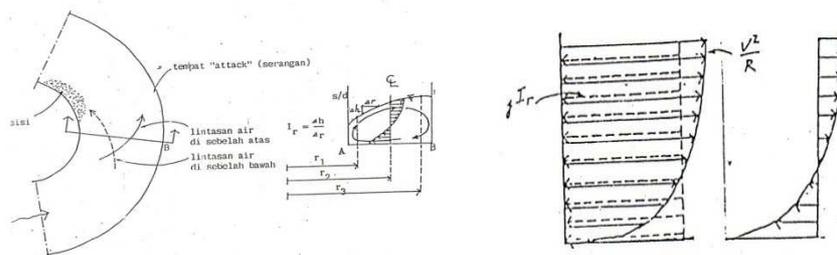
Gambar 3. Skema gaya pada aliran di belokan dan pembentukan aliran helicoidal

Gerakan air pada saluran terbuka yang membelok, akan mengalami gaya lemparan ke sisi luar belokan yang disebut gaya sentripetal. Pada kondisi ini, aliran akan berusaha bergerak ke sisi luar. Pada Gambar 2 ditunjukkan skema gaya yang terjadi pada aliran di belokan dan sketsa pembentukan aliran helicoidal. Pada skema tersebut terlihat bahwa gaya sentripetal akan lebih besar di permukaan karena distribusi vertikal kecepatan di dekat permukaan adalah lebih besar dari pada di dekat dasar.

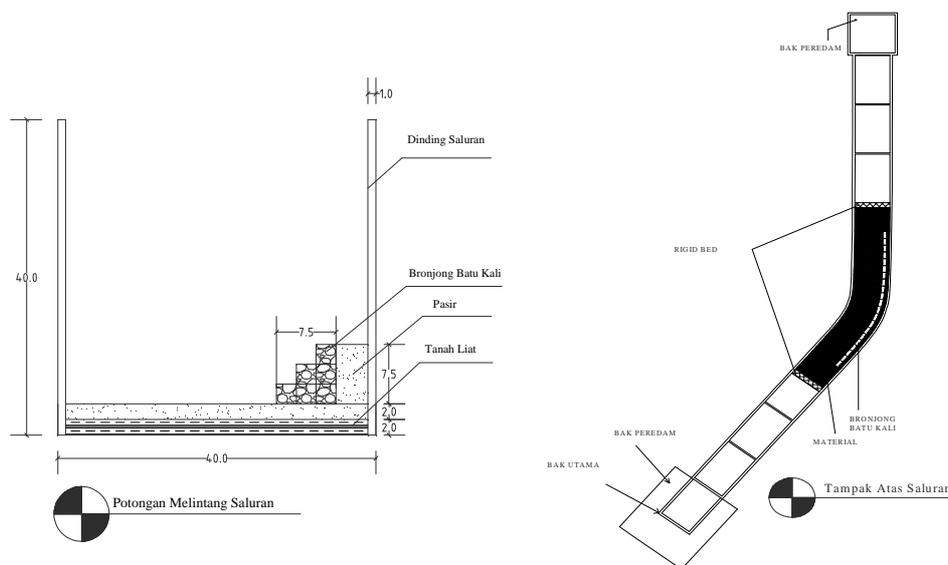
Gambar 4. Sketsa tampak atas dan potongan melintang saluran

Penelitian dilakukan pada saluran terbuka dengan dimensi 40 cm x 40 cm dan panjang total saluran 12,0 m. Belokan diletakan pada jarak 5,5 m dari awal dibangkitkannya banjir. Banjir bandang dibangkitkan dengan melakukan variasi terhadap kemiringan arah memanjang (longitudinal). Masing-masing debit banjir yang dibangkitkan melalui variasi kemiringan saluran arah memanjang, kemudian dilakukan pengamatan terhadap volume bronjong yang runtuh.

Belokan saluran juga berupa penampang segiempat dengan lebar 40 cm, tinggi 40 cm dan panjang belokan 1,0 – 1,5 m dan panjang saluran setelah belokan adalah 4,0 - 4,5 m. Pada ujung-ujung saluran dilengkapi dengan tanki perata arus dan penampung air. Air dialirkan melalui pipa dan dinaikan dengan pompa (60-120) l/menit. Untuk lebih jelasnya dapat dilihat gambar 3, berikut ini.

Material pasir dan kerikil diambil dari Batang Kuranji, yang telah disaring dan dicuci, sehingga cukup bersih. Untuk kerikil dipilih batu pecah agar lebih mendekati dengan kondisi sebenarnya. Elemen bronjong dibuat 2,5 x 2,5 x 5 cm per unit yang terselubung dengan jaringan kawat, kemudian disusun masing-masing 3 lapis horizontal dan vertikal. Untuk susunan ke arah memanjang dilakukan seperti susunan batu bata.

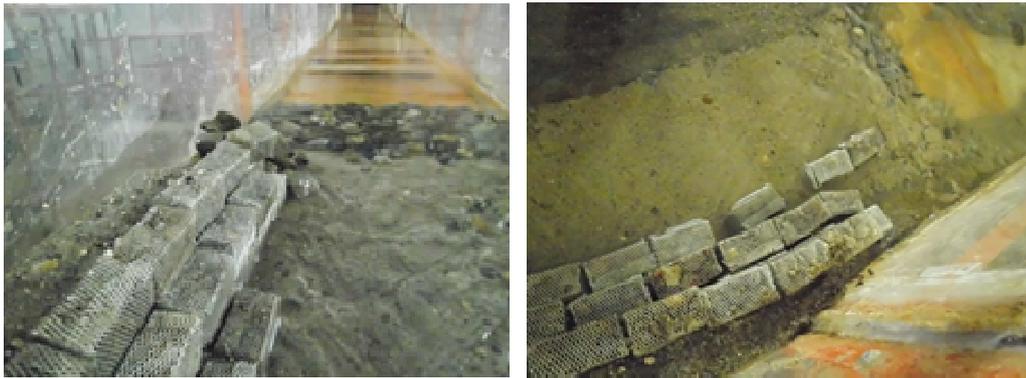
Gambar 5. Kondisi bronjong dengan b/h =1 dan tanpa perkuatan pada kemiringan saluran 5% setelah dialirkan banjir dengan volume 0,09 m³

Setelah dilakukan percobaan dengan melakukan pengaliran air melalui berbagai kemiringan, dominan keruntuhan bronjong terdapat pada awal dan akhir tikungan. Gambar 4 menunjukkan salah satu bentuk keruntuhan di awal dan akhir tikungan yang terjadi.

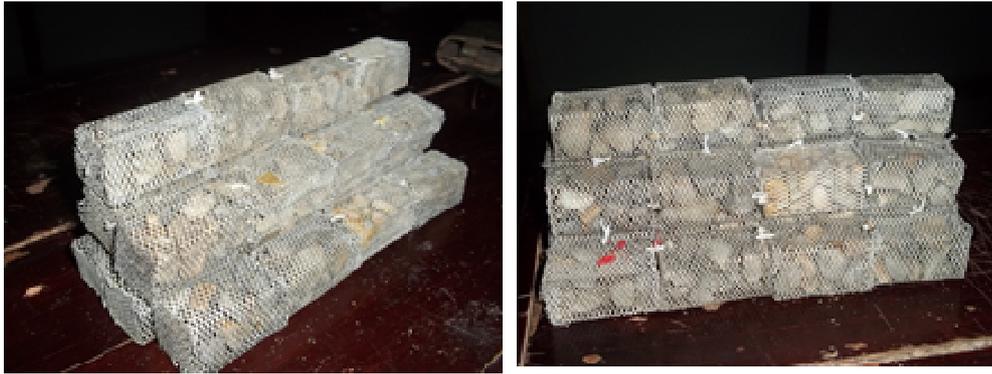
(a) Pengikatan arah horizontal saja (b) Pengikatan arah horizontal dan vertikal
Gambar 6. Bronjong dengan perkuatan horisontal gabungan (horizontal dan vertikal)

Pada pengamatan ini elemen bronjong diikat satu sama lain sebanyak 4 elemen horizontal dan vertikal, seperti gambar berikut :

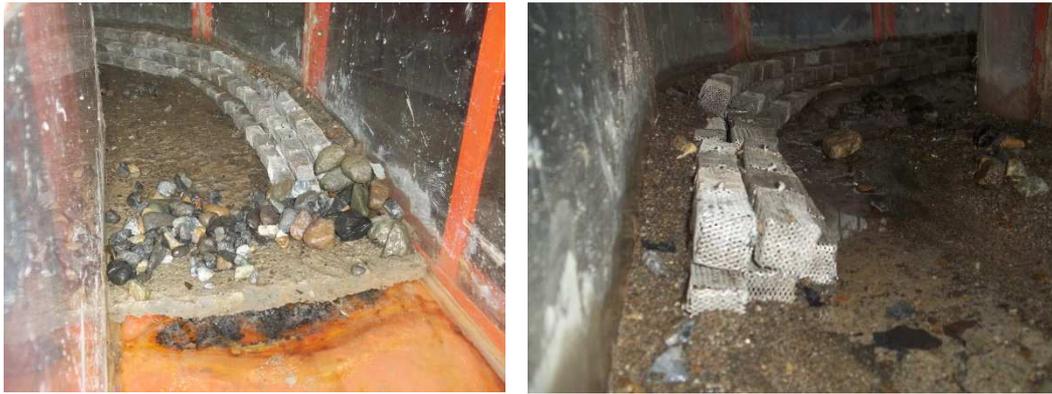
Gambar 7. Kondisi Bronjong dengan perkuatan horizontal pada kemiringan saluran 5% setelah dialirkan banjir

Pada gambar-gambar dibawah ini dapat diamati perilaku keruntuhan pada daerah hilir dan hulu belokan setelah dialirkan banjir bandang.

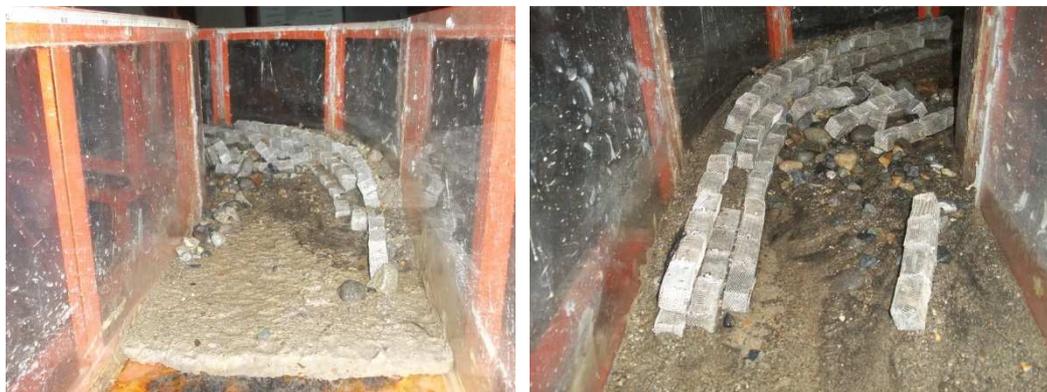
Gambar 8. Kondisi bronjong dengan perkuatan horizontal pada kemiringan saluran 7% setelah dialirkan banjir

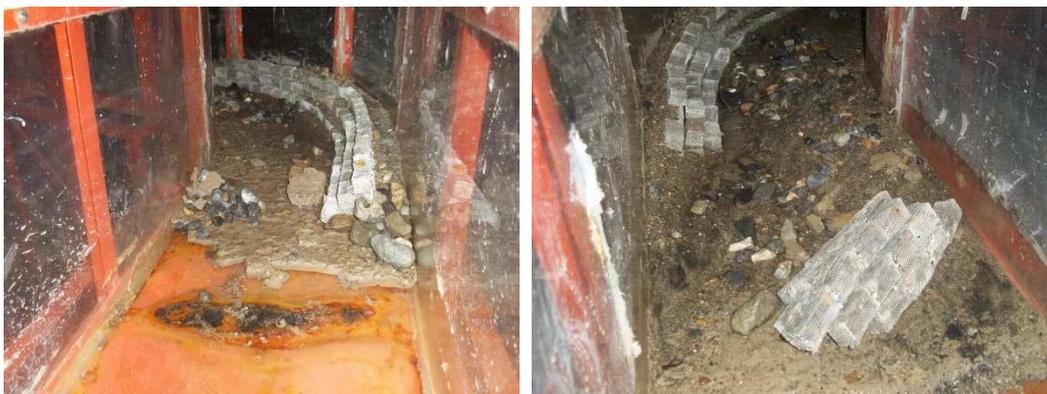
Gambar 9. Kondisi Bronjong dengan perkuatan gabungan pada kemiringan saluran 7% setelah dialirkan banjir

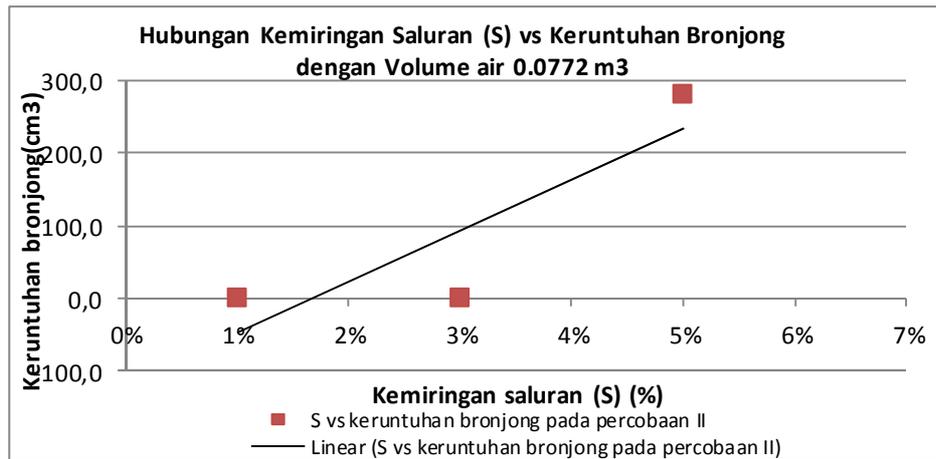
Gambar 10. Grafik Hubungan Kemiringan Saluran terhadap Volume keruntuhan bronjong volume air 0,0772 m³

Terlihat bila kemiringan arah memanjang diperbesar, maka keruntuhan akan lebih cepat terjadi dengan volume air tetap. Pada grafik di bawah ini terdapat hubungan antara kemiringan saluran dengan volume keruntuhan., dimana volume air ditetapkan sebesar 0.0772 m³

Dari grafik terlihat bahwa, volume keruntuhan bronjong semakin besar pada kemiringan saluran semakin besar pula.

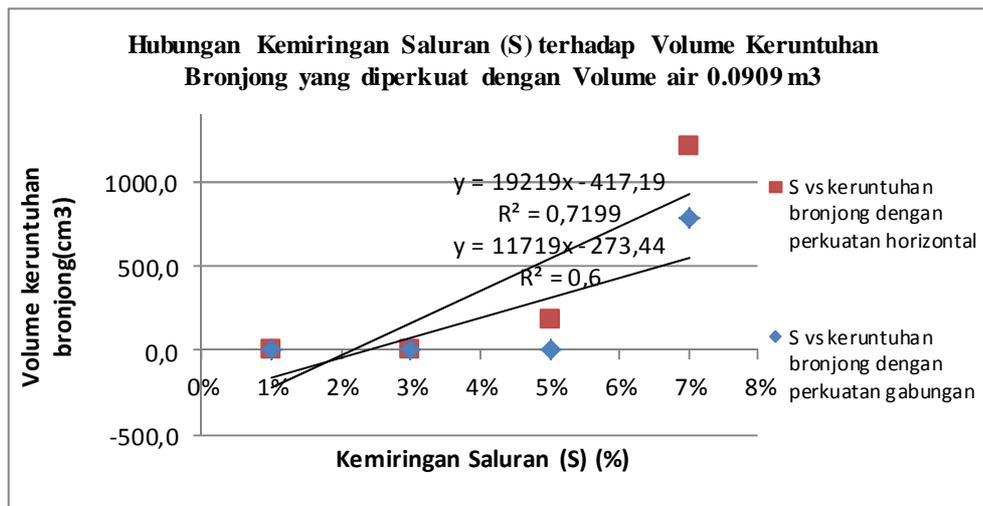
Gambar 11 Grafik Hubungan kemiringan saluran terhadap volume keruntuhan bronjong yang diperkuat dengan volume air 0,09009 m³

Dari tabel-2 menunjukkan bahwa, keruntuhan bronjong tidak terjadi pada kemiringan kecil dari 5%, sebaliknya untuk kemiringan lebih besar dari 5% keruntuhan lebih signifikan. Gambar 10 di bawah ini juga memperlihatkan hubungan keruntuhan bronjong dengan kemiringan saluran. Dimana pada perkuatan bronjong gabungan kinerjanya lebih baik dibandingkan perkuatan hanya horizontal saja.
